## Sekretariatet for Supercykelstier

NOTAT  
1. februar 2019  
LRM/MKK

# Konkrete forbedringsforslag

Konkrete og lokale forbedringsforslag fra supercykelsti-brugerne

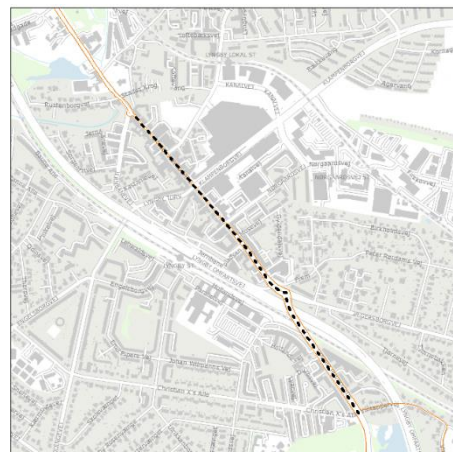
Belægning gennem Lyngby er meget ujævn. Lyngby Hovedgade er belagt med brosten, og cyklister deler vejbane med bilerne. Desuden er brostenene glatte i regnvejr.

Belægningen er også dårlig på den sydlige del af Lyngby Hovedgade til Christian X's Allé, hvor der især ud for Mærsk-bygningen er huller i belægningen.

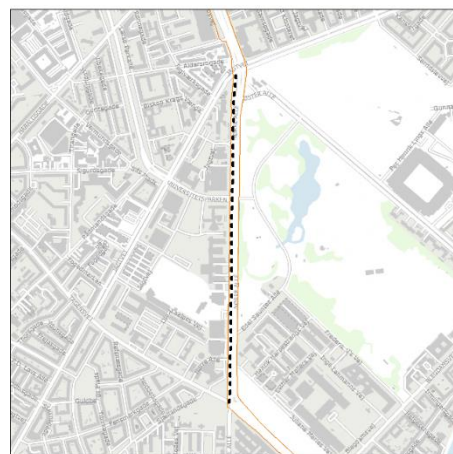
#### Nørre Allé

Belægningen i sydgående retning på Nørre Allé mellem Vibenhush Runddel og Tagensvej er kritisabel og mærkbart misligholdt i forhold til resten af ruten. Belægningen blev banket op for nogle år siden, og ligger nu bulet og med huller, så folk cykler én og én midt på cykelstien. Desuden ophober der sig store vandpytter flere steder på strækningen i regnvejr.

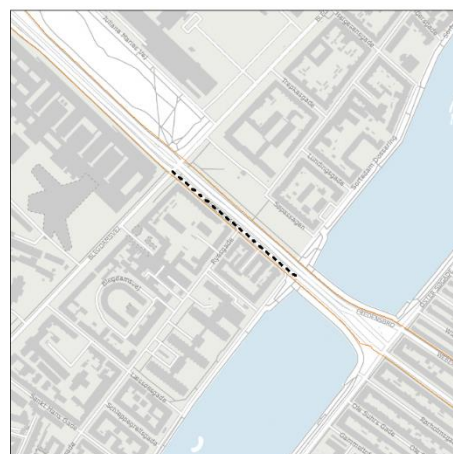
#### Tagensvej

Belægningen er meget ujævn og dårlig på strækningen mellem Blegdamsvej og Fredensbro i sydøstgående retning.

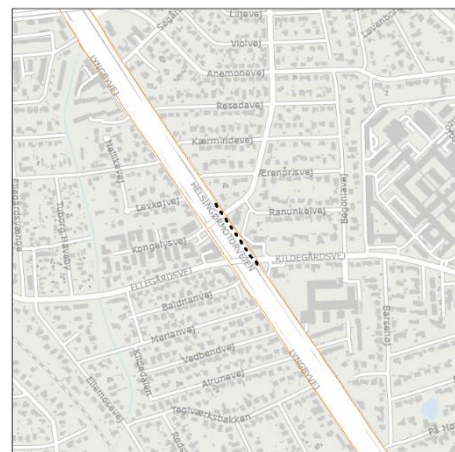
### Lyngbyvej ved Kildegårds Plads

Der er huller i asfalten og belægningen er meget ujævn i krydset Lyngbyvej/Kildegårdsvej i nordvestlig retning. Det samme gælder det efterfølgende kryds Lyngbyvej/Gentoftegade i samme retning. Ved begge kryds er den blå cykelstimerkning meget slidt og opkørt.

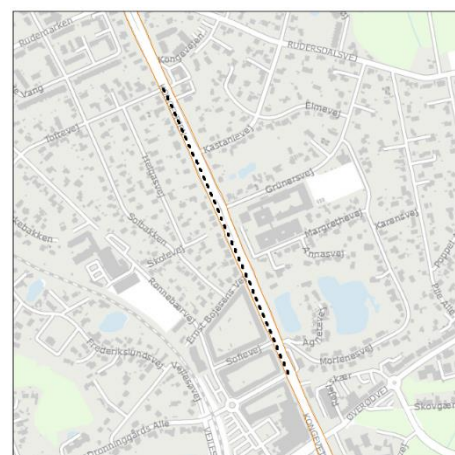
### Kongevejen i Holte

Der er bump og huller i cykelstien langs Kongevejen ved Ny Holte Skole.

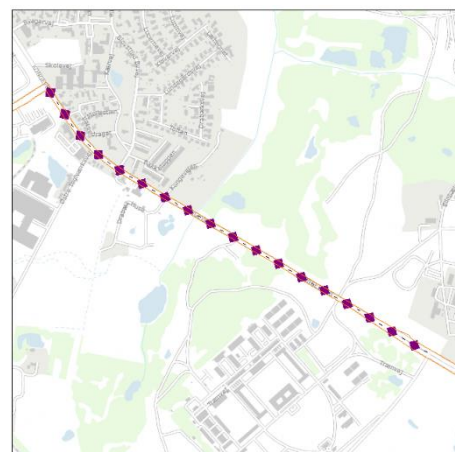
Der er sand og grus på cykelstien langs Kongevejen mellem Blovstrød og Høvelte.

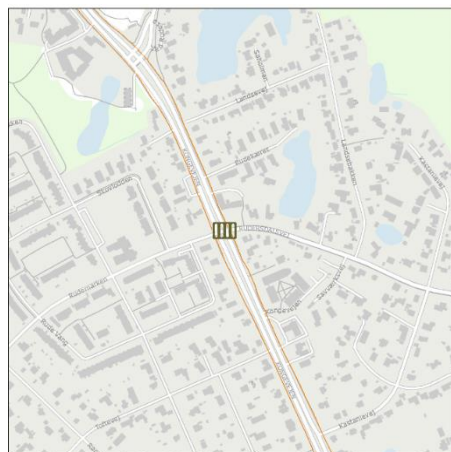
Den blå belægning i nordgående retning i krydset Kongevejen/Rudersdalsvej/Rudemarken er meget slidt og ujævn.

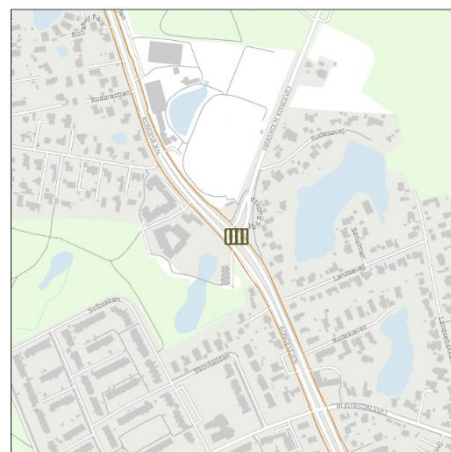
### **Kongevejen/Hørsholm Kongevej**

Den blå belægning i nordgående retning i krydset Kongevejen/Hørsholm Kongevej er ujævn.

I øvrigt savner en person bedre afmærkning af vigepligtsforholdene for cyklister fra de forskellige retninger i krydset.

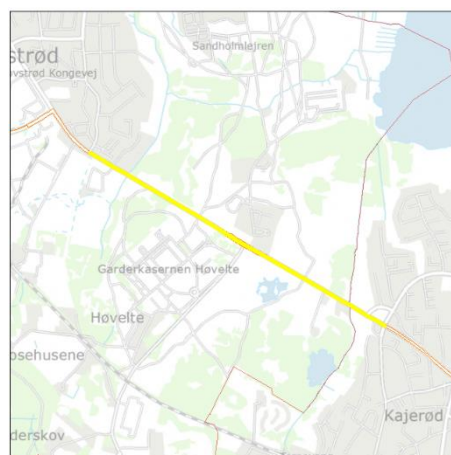
Bedre belysning ønskes langs Kongevejen mellem Birkerød og Blovstrød. Mange af de LED-lys i vejsiden af cykelstierne på strækningen er ikke blevet genetableret efter det omfattende gravearbejde ved fjernvarme nedgravning og den efterfølgende ny asfaltering.

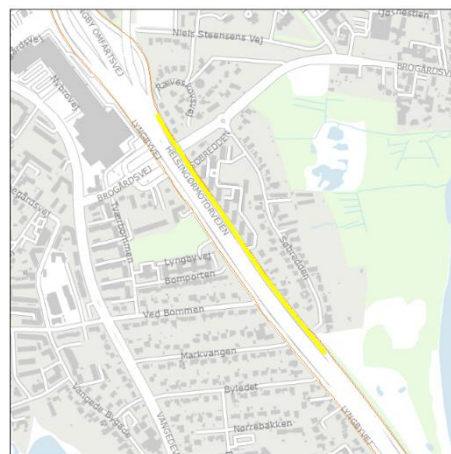
#### Lyngbyvej ved Brogårdsvej

Der meget lidt lys langs Lyngbyvej ved nedkørslen til Brogårdsvej i nordgående retning, samt på bakken op igen efterfølgende.

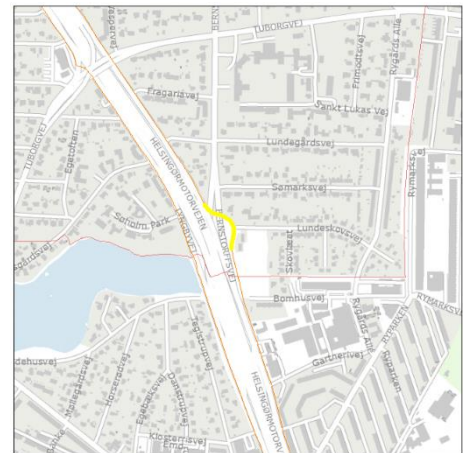
### Lyngbyvej/Bernstorffsvej

En person påpeger, at der mangler belysning på cykelstien på broen over Bernstorffsvej i nordgående retning.

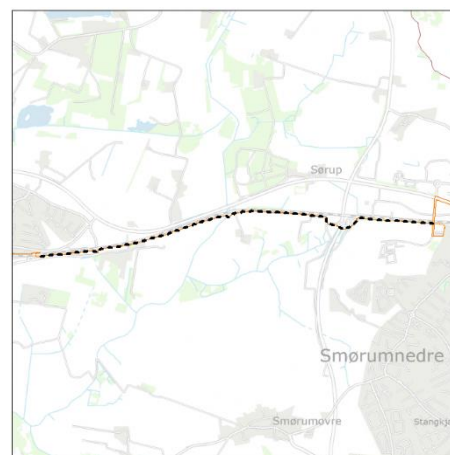
Belægning mellem Måløv og Veksø er ujævn med dybe huller i begge retninger.

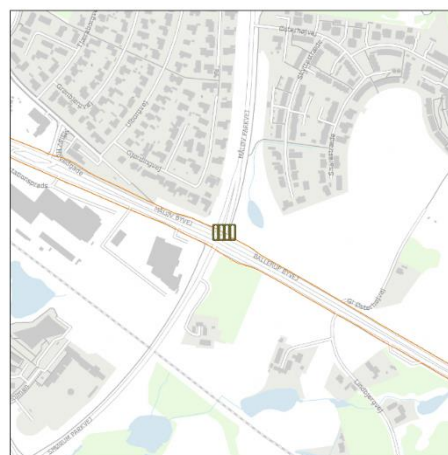
Der er i øvrigt et stort bump, når man krydser Måløv Parkvej.

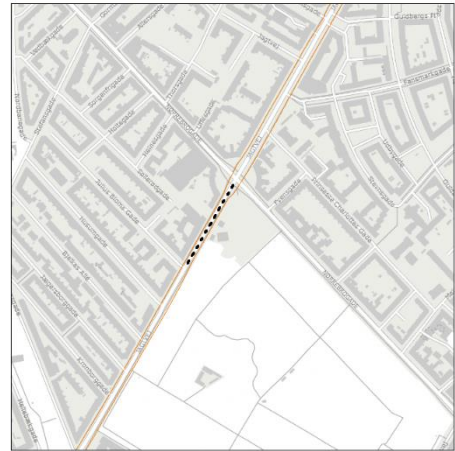
På cykelstien ud for Jagtvej 69 er der et stort hul i cykelstien, som har været der længe. Dette er trafikikkerhedsmæssigt farligt – især i mørke. Hullet er på det seneste blevet afmærket med rødt, dog uden at blive udbedret.

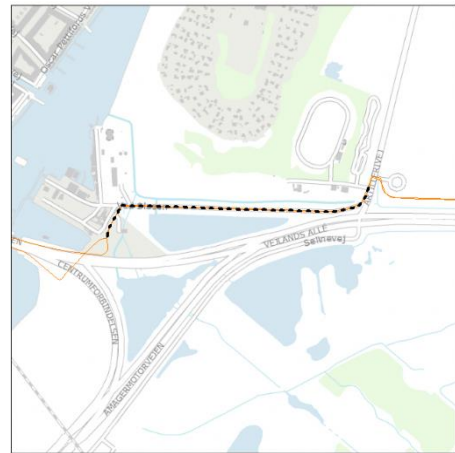
#### Ved Slusen

Belægningen på vejen Ved Slusen er lige blevet brudt op i forbindelse med noget entreprenørarbejde, men den nye asfalt er lagt meget bulet og ujævnt. Det er ikke rart at cykle på og man kan ikke holde en høj fart.

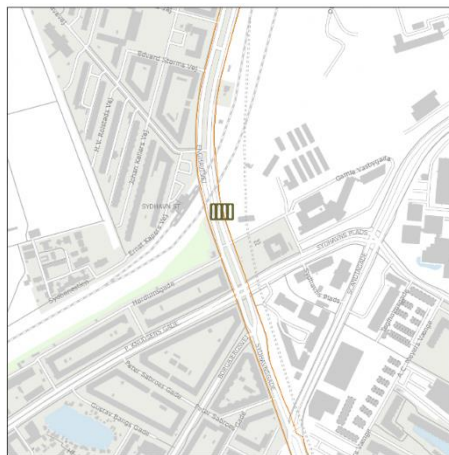
### **Ved Sydhavn Station**

Under broen ved Sydhavn Station i nordgående retning er der et signal for cyklister, men ingen højtænder. Ikke særlig mange cyklister stopper for rødt ved signalet, da der er få krydsende fodgængere eller cyklister, og der kan opstå farlige situationer, når nogle overholder signalet og bagvedkørende ikke er opmærksomme på det.

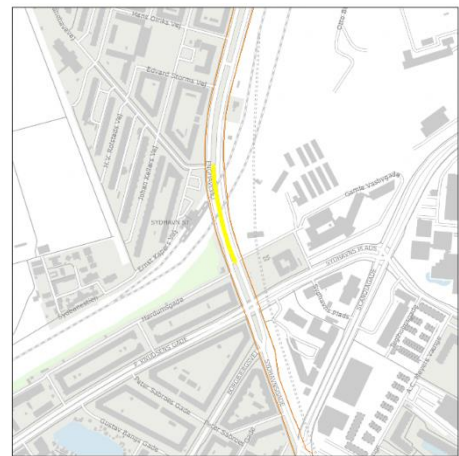
En person påpeger, at det bliver mørkt under broen ved Sydhavn Station udenfor lygtetændingstiden.

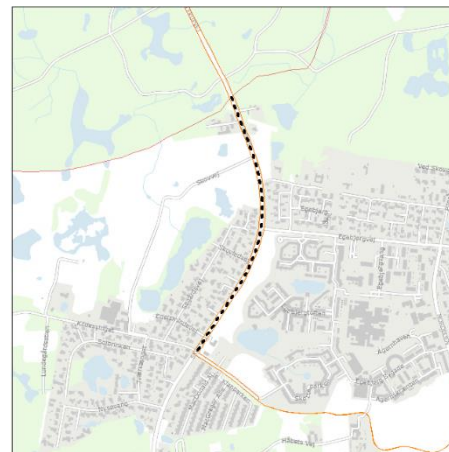
Belægningen langs Skovvej i Ballerup Kommune er bumlet og der etableres store vandpytter ved regnvejr.

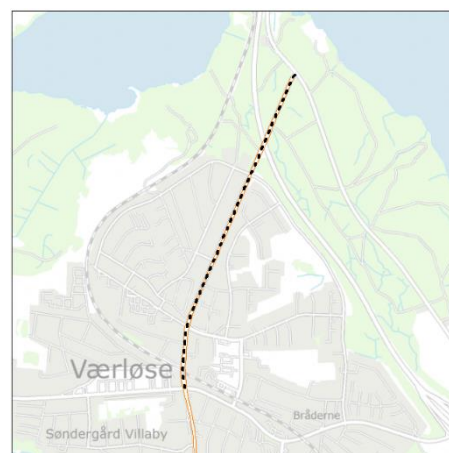
##### **Fiskebækvej**

På cykelstierne langs Fiskebækvej er buler og revner i asfalten.

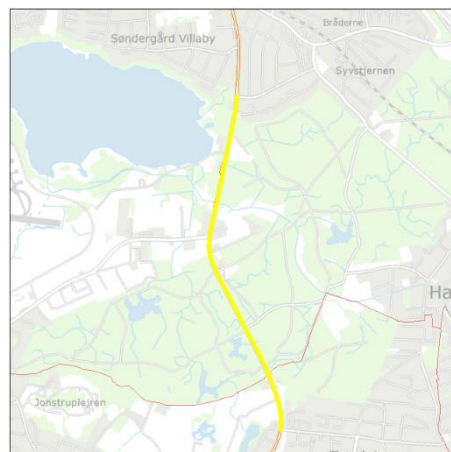
Belysningen på strækningen gennem skoven er meget utilstrækkelig og ofte er der defekte gadelamper.
