# FARUMRUTEN

EVALUERING AF ETAPE 1 OG 2

2018  
SEKRETARIATET FOR SUPERCYKELSTIER

Evalueringsrapport;  
Forsidefoto:  
[www. supercykelstier.dk](http://www.supercykelstier.dk)

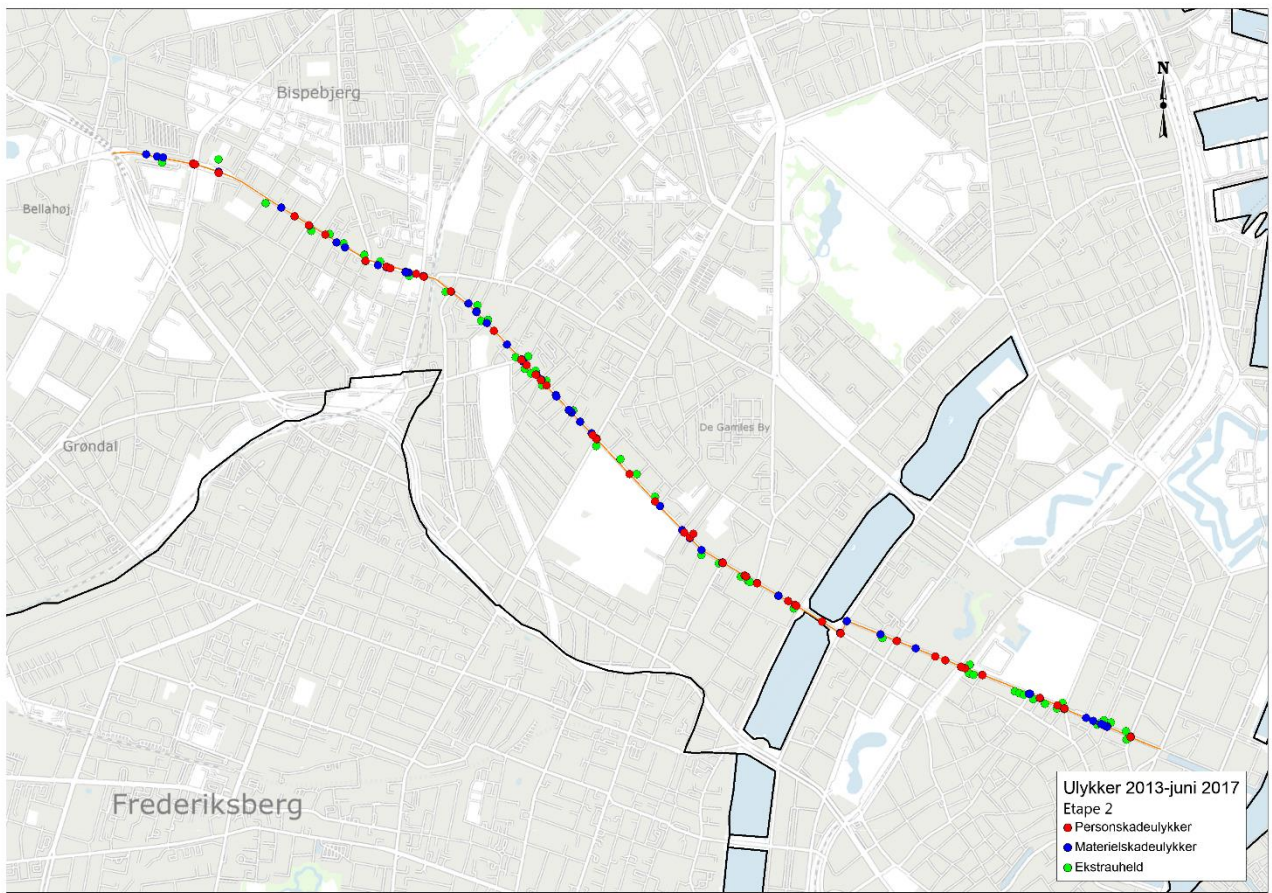
Figur 46 Ulykker på Farumruten etape 2 for før-perioden 2013- juni 2017.

Ulykkerne er fordelt på hele strækningen som perler på en snor. Se figur 46. Flere ulykker kan være registreret i samme koordinat, men vil af kortet kun fremgå som et samlet punkt. Figuren illustrerer, hvor ulykker er fordelt på strækningen samt hvilken uheldsart, der er tale om.
