DECEMBER 2018  
SEKRETARIATET FOR SUPERCYKELSTIER

# EVALUERING AF ANLÆGSTILTAG PÅ SUPERCYKELSTIER

RAPPORT

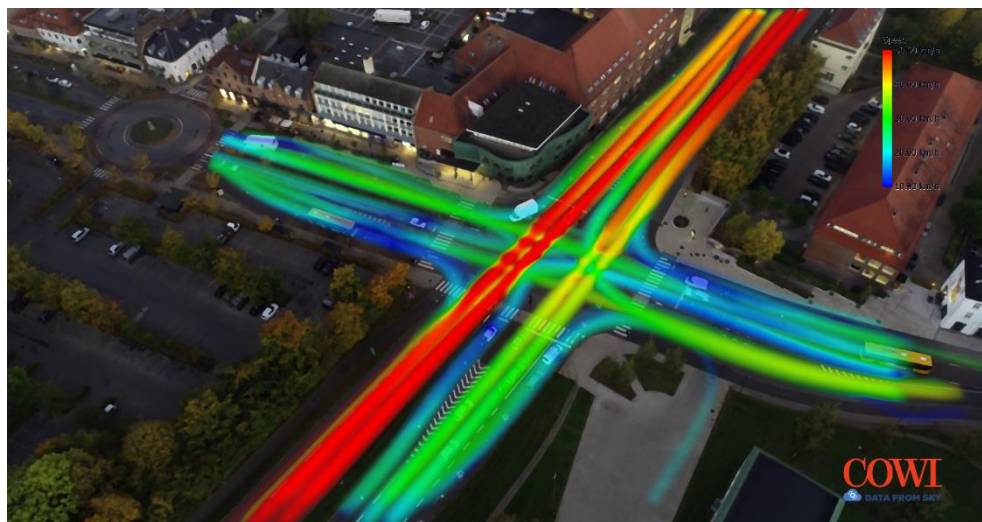
Figur 3      Oversigt over gennemsnitlige hastigheder (heatmap) for motortrafik i morgenperioden 07:16-07:36.

Af figurene fremgår det, at der på tværs af alle analyseperioder er markant forskel på biltrafikkens hastighed på retningerne. Biltrafikken har generelt højeste hastigheder på Kongevejen i sydgående retning, hvor data indikerer, at størstedelen af bilerne kører direkte igennem krydset uden stop og hvor gennemsnitshastigheder er i nærheden af 50 km/t eller højere.

På Kongevejen i nordgående retning er der for alle perioder kørsel frem mod stoplinjen med gennemsnitshastigheder på omkring 30 km/t og med gennemsnitlige hastighedsforøgelse på op mod eller over 50 km/t efter krydset.

For Øverødvej og Holte Stationsvej er de gennemsnitlige hastigheder forholdsvis ens med cirka 30 km/t længst fra krydset, cirka 10 km/t op mod stopstregen og med i omegnen af 30 km/t efter stopstregen.

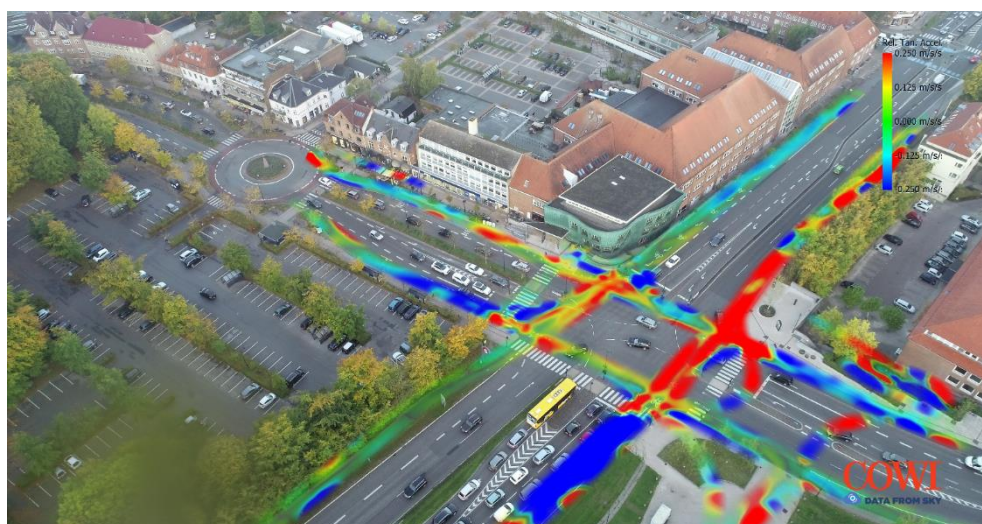
Figur 10 Oversigt over gennemsnitlige tangentielle accelerationer (heatmap over hastighedsændringer i bevægelsesretningen, opbremsninger/fartforøgelse) for cykler i morgenperioden 07:57-08:17. Blå farve indikerer opbremsninger, mens rød farve indikerer fartforøgelse.

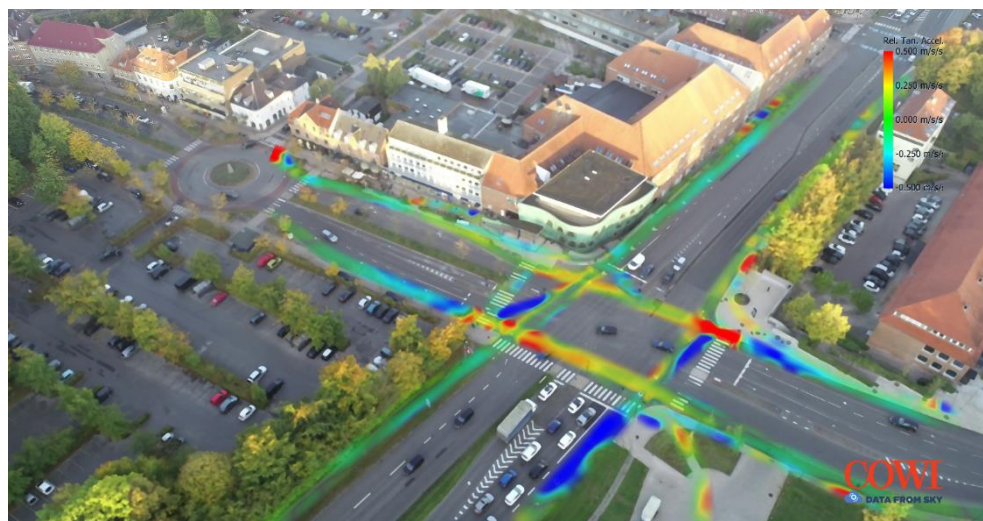
**Figur 11** *Oversigt over gennemsnitlige tangentielle accelerationer (heatmap over hastighedsændringer i bevægelsesretningen, opbremsninger/fartforøgelse) for cykler i morgenperioden 08:21-08:41. Blå farve indikerer opbremsninger, mens rød farve indikerer fartforøgelse.*

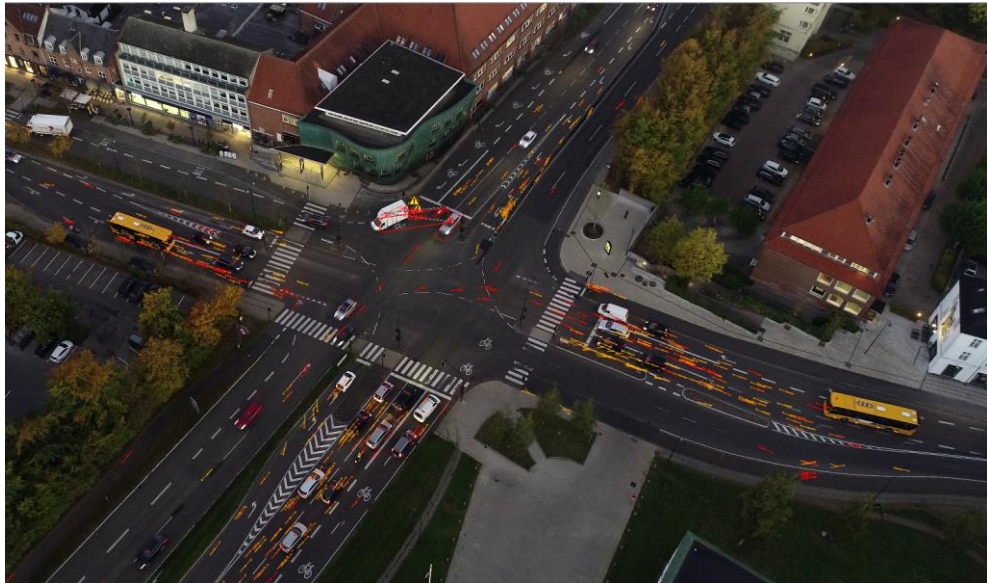
*Figur 20 Resultatet af udpegningen for periode 1, med TTC 2s og min. hastighedsforskelle mellem trafikanterne på 5 km/t. De alvorligste udpegninger fremgår med rødt mens de øvrige udpegninger fremgår med orange.*

Resultatet af udpegningen for periode 1, med TTC 2s og en minimumshastighedsforskelle mellem trafikanterne på 5 km/t fremgår af figur 20.

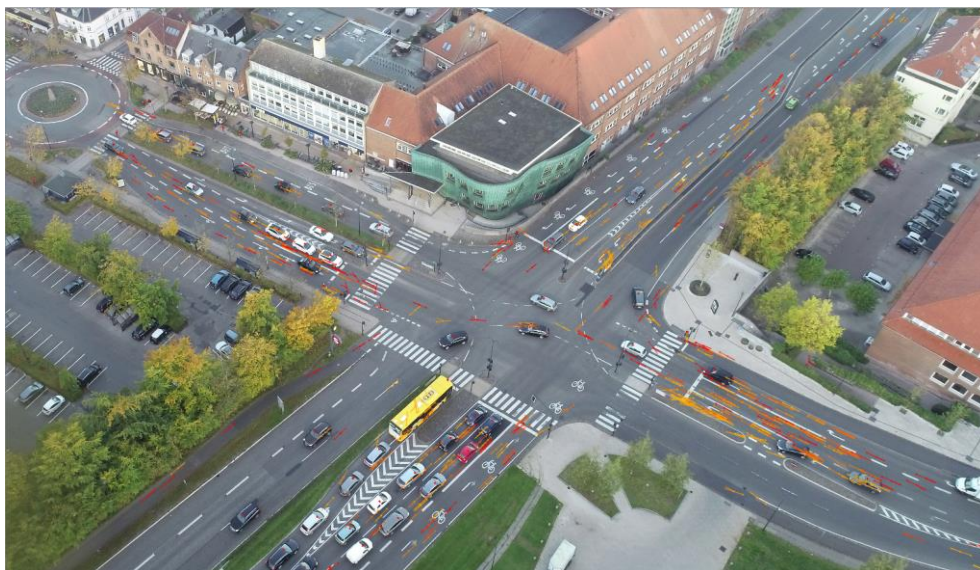
*Figur 22 Resultatet af udpegningen for periode 2, med TTC 2s og min. hastighedsforskelle mellem trafikanterne på 5 km/t. De alvorligste udpegninger fremgår med rødt mens de øvrige udpegninger fremgår med orange.*

Resultatet af udpegningen for periode 2, med TTC 2s og en minimumshastighedsforskelle mellem trafikanterne på 5 km/t fremgår af figur 22.

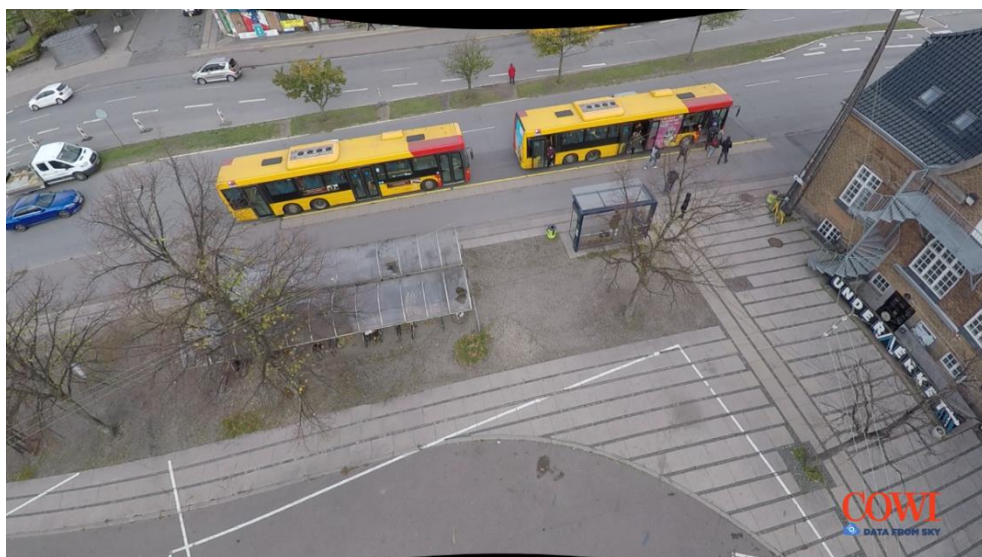
Figur 25      Oversigt over analyseområdet ved Toftegårds Plads på den sydlige side.

Oversigt over den sydlige side fremgår af figur 25.

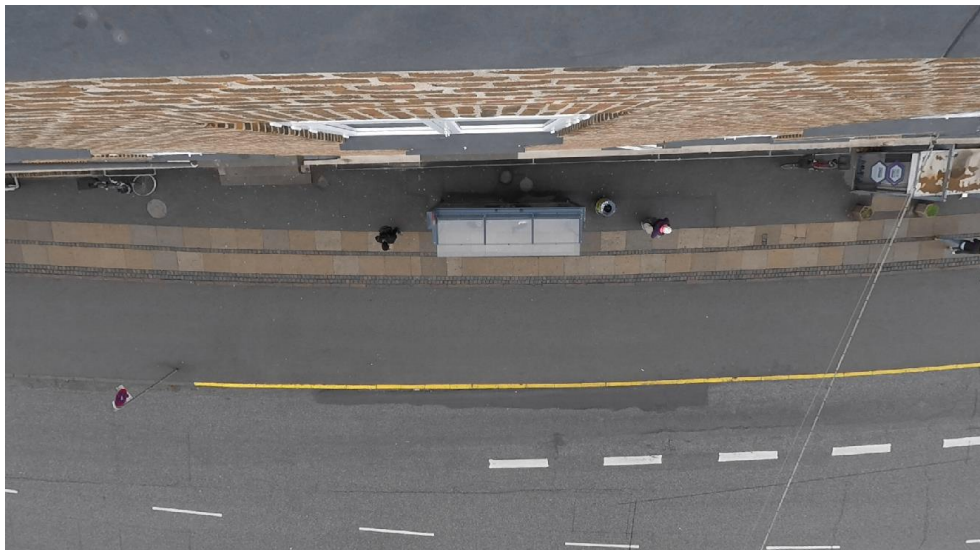
Figur 26 Oversigt over analyseområdet ved Toftegårds Plads på den nordlige side.

Oversigt over den nordlige side fremgår af figur 26.

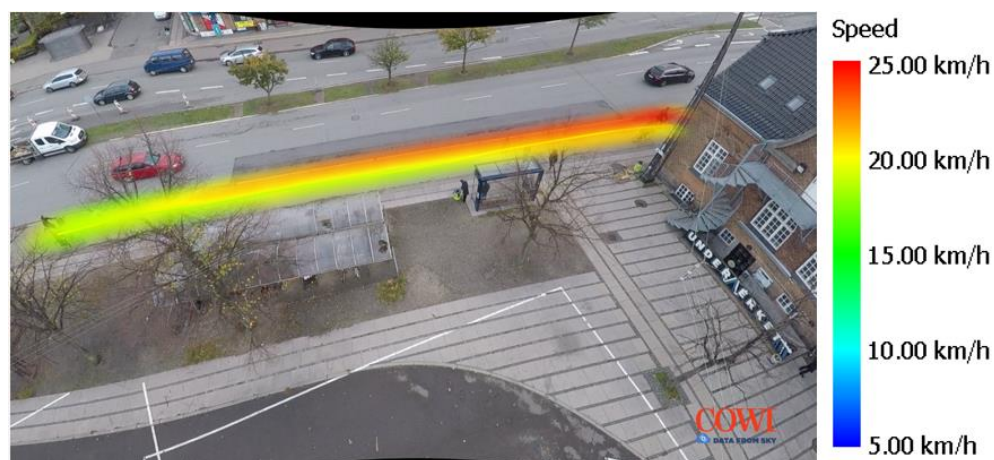
**Figur 46** Heatmap over hastigheder for den udvalgte gruppe af cyklister uden busforstyrrelse.

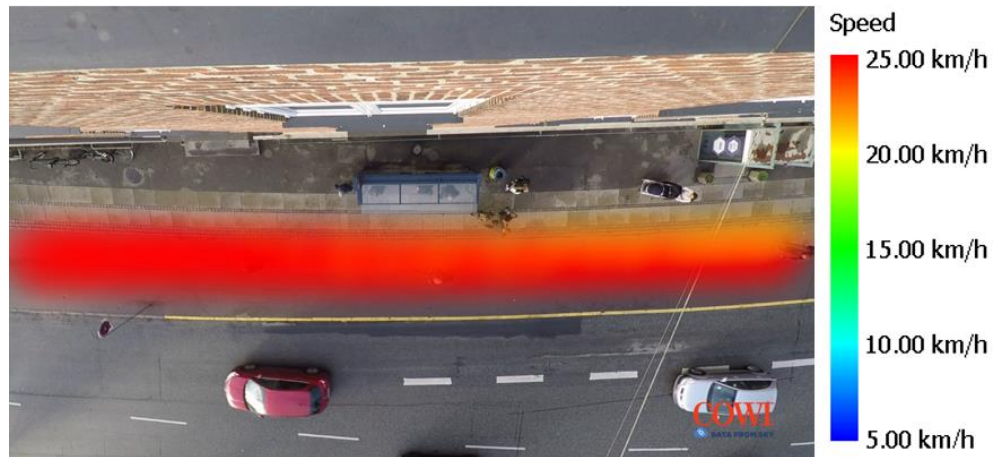
Figur 51 Heatmap over hastigheder for den udvalgte gruppe af cyklister uden busforstyrrelse.

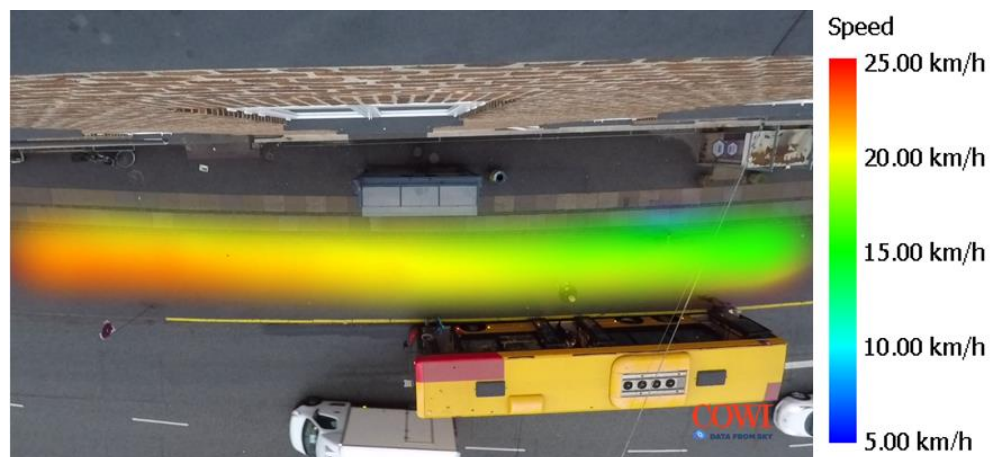
Figur 52 Heatmap over hastigheder for den udvalgte gruppe af cyklister med busforstyrrelse.

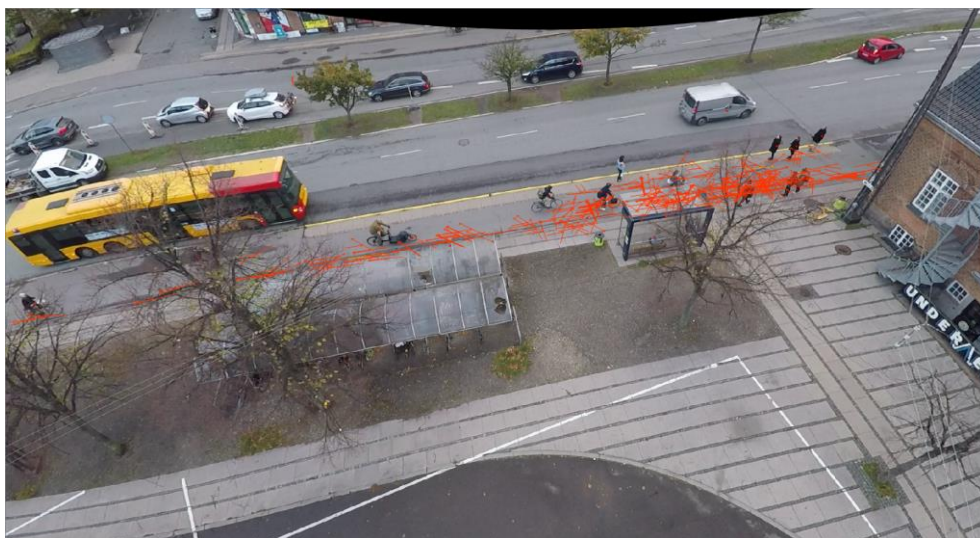
*Figur 53 Resultatet af udpegningen for den sydlige side for analyseperioden som helhed, med TTC 0,15s og min. hastighedsforskel mellem trafikanterne på 18 km/t.*

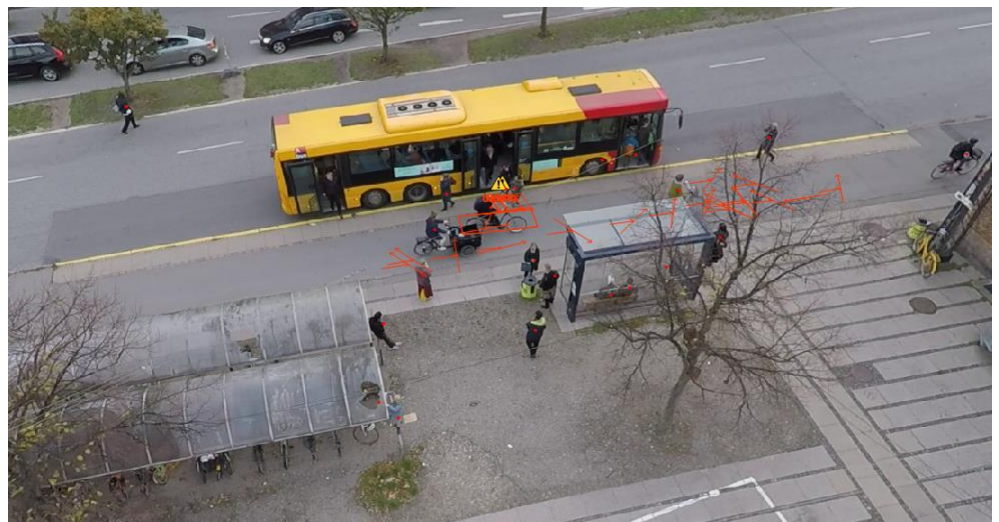
*Figur 54 Resultatet af udpegningen for den sydlige side for morgenperioden 08:00-09:00, med TTC 0,15s og min. hastighedsforskel mellem trafikanterne på 18 km/t.*
