## Sekretariatet for Supercykelstier

NOTAT  
1. februar 2019  
LRM/MKK

# Konkrete forbedringsforslag

Konkrete og lokale forbedringsforslag fra supercykelsti-brugerne

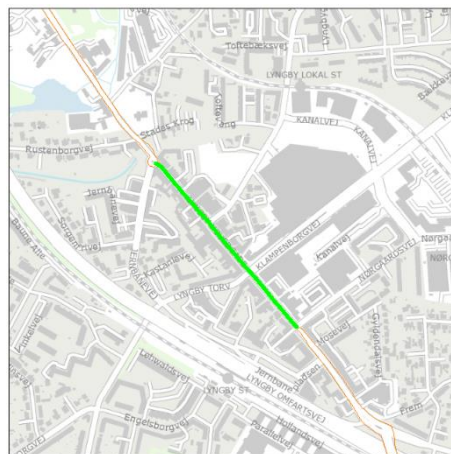
##### Lyngby Hovedgade

Adskillige savner cykelstier gennem Lyngby på Lyngby Hovedgade.

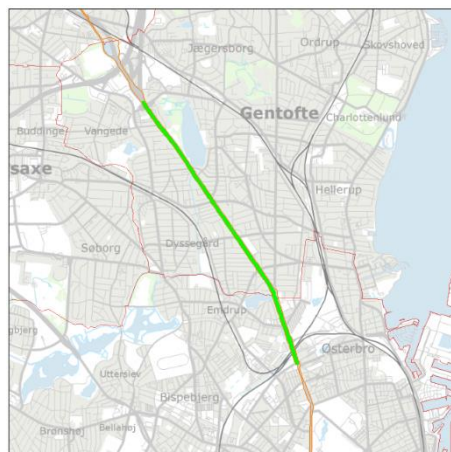
##### Lyngbyvej

Enkelte savner bredere cykelstier på Lyngbyvej langs Helsingørsmotorvejen, hvor mange cykler hver dag.

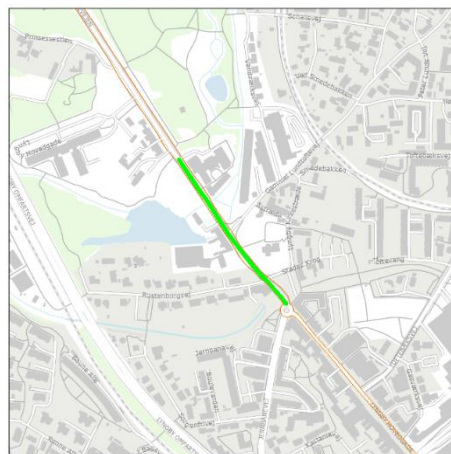
##### Lyngby Hovedgade ved Gammel Lundtoftevej

På den nordlige del af Lyngby Hovedgade ved Gammel Lundtoftevej er cykelstien meget smal og muliggør ikke overhaling.

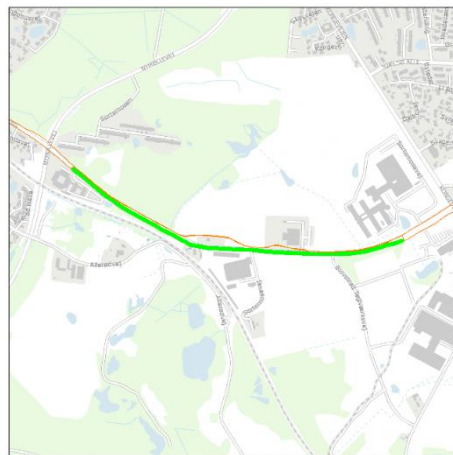
### Sortemosevej

Adskillige ønsker at cykelstierne på begge sider af Sortemosevej føres sammen, så man ikke skal tvinges til at krydse Sortemosevej to gange ved kørsel i østgående retning ved den dobbelttrettede cykelsti.

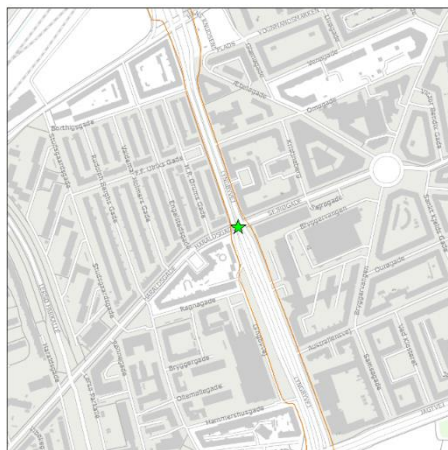
### Lyngbyvej/Haraldsgade

I det signalreguleret kryds Lyngbyvej/Haraldsgade/Sejrøgade deler cyklister vejbane med de højresvingende bilister. Her ønskes en cykelsti/bane.

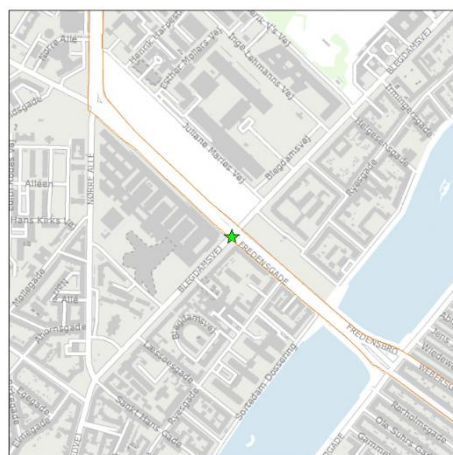
### Tagensvej/Blegdamsvej

I det signalreguleret kryds Tagensvej/Blegdamsvej i sydøstgående retning deler cyklister vejbane med de højresvingende bilister. Her ønskes en cykelsti/bane.

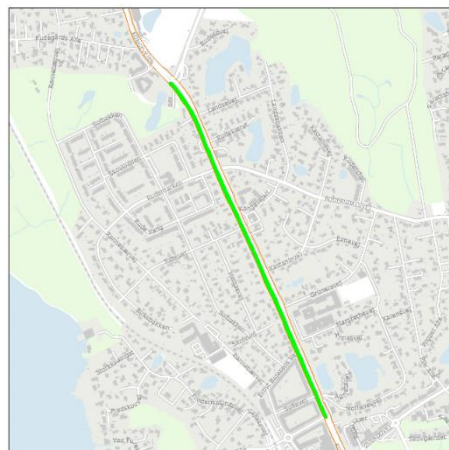
**Kongevejen ml. Rudegaard Stadion og Holte St.**

Enkelte foreslår, at en eller flere sideveje på den vestlige side af Kongevejen mellem Rudegaard Stadion og Holte Station lukkes, så der bliver færre overkørsler for bilister henover cykelstien. Bilisterne har opmærksomheden rettet mod biltrafikken, og cyklisterne kommer med høj fart ned af bakken.

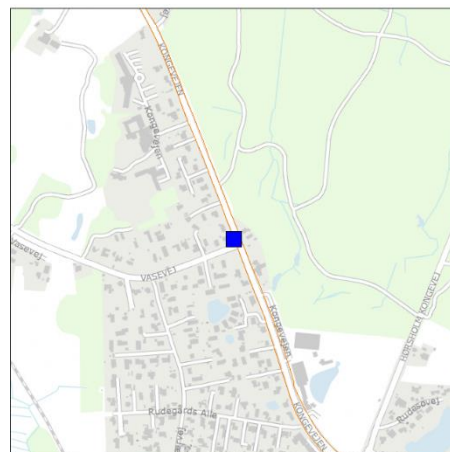
##### Kongevejen/Vasevej

Fodhvilere ønskes i det signalreguleret kryds Kongevejen/Vasevej i sydgående retning.

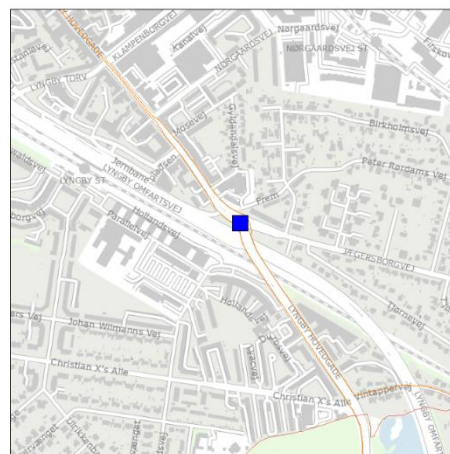
##### Lyngby Hovedgade/Jægersborgvej

En person ønsker en fodhvilere i det signalreguleret kryds Lyngby Hovedgade/Jægersborgvej i østgående retning.

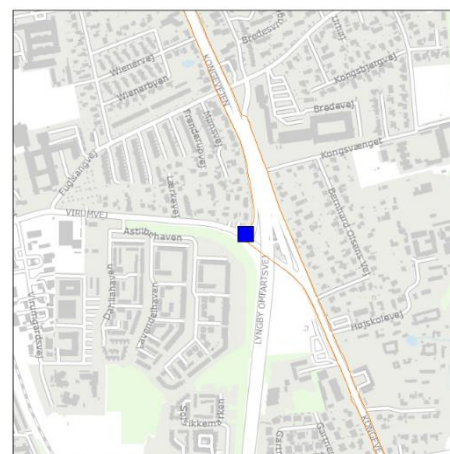
##### Kongevejen/Virumvej

En person mener, at fodhvileren ved T-krydset mellem frakørslen fra Kongevejen og Virumvej i sydgående retning er ubrugelig og fejlplaceret, da cyklister, der benytter fodhvileren, ikke har et ordentligt udsyn og overblik for at kunne krydse Virumvej.

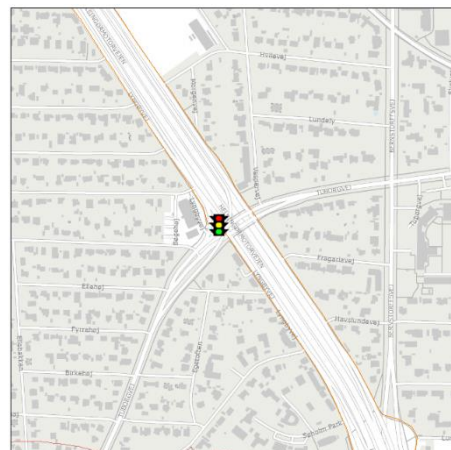
Når man som cyklist skal krydse Tuborgvej i sydgående retning, kan man risikere først at skulle vente på rødt for højresvingene biler ved svingbanen, for herefter igen at skulle vente på, at der bliver rødt for de tværgående biler langs Tuborgvej 10 meter længere fremme.

Man skal ofte vente på to lyssignaler for at passere én vej (Tuborgvej). Dette opmuntrer til kørsel overfor rødt, ved det første signal, hvis der er grønt ved det næste, så man kan slippe for at skulle vente dobbelt. Desuden er ventearealet efter at man har passeret svingbanen relativt lille i forhold til antallet af cyklister, som nogle gange skal holde der.

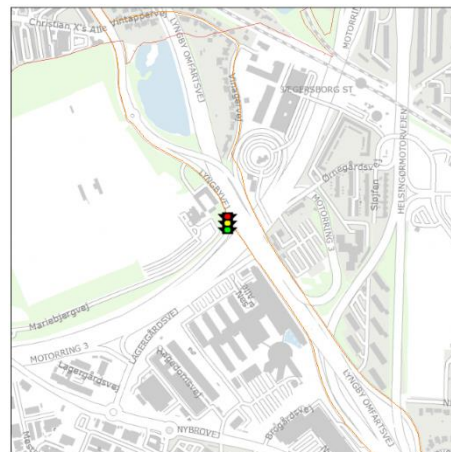
##### Lyngbyvej/Motorring 3 samt Lagergårdsvej

Supercykelstiens krydsning af tilkørselsrampen til Motorring 3 i sydgående retning kræver tryk på en knap for at få grønt. Desuden er der rødt længe efter tryk, på trods af ophold i biltrafikken. Den manuelle knap funktion og lange ventetid opmuntrer til passage for rødt.

Dette bliver yderligere udtalt af, at signalet ikke er koordineret med signalet ca. 100 meter længere fremme ved Lyngbyvej/Lagergårdsvej, der bliver rødt umiddelbart før, at man når frem, hvis man har ventet på grønt det første sted.

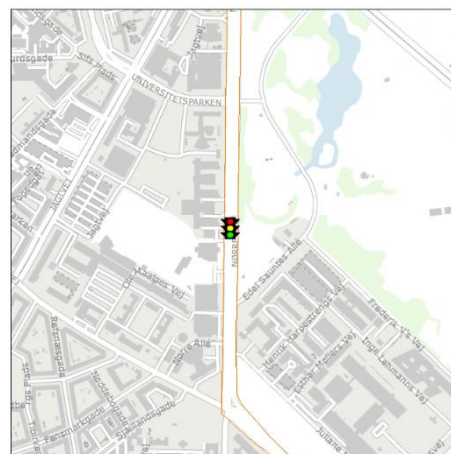
Signalreguleringen ved Fælledparken, hvor en dobbeltrettet cykelsti og to fodgængerfelter krydser Nørre Allé ved busstoppestedet mellem Universitetsparken og Tagensvej, skaber problemer pga. de få antal krydsende trafikanter. Således er det et irritationsmoment for de mange trafikanter på Nørre Allé, når disse skal standse for en enkelt cyklist eller fodgænger. Og hovedparten af cyklisterne kører i stedet efter forholdene og ikke signalreguleringen, hvilket kan skabe farlige situationer, hvis en cyklist vælger at standse for det røde signal.

En person foreslår at fjerne cykelsignalet og i stedet gøre krydset vigepligtsreguleret eller opsætte et Torontoanlæg.

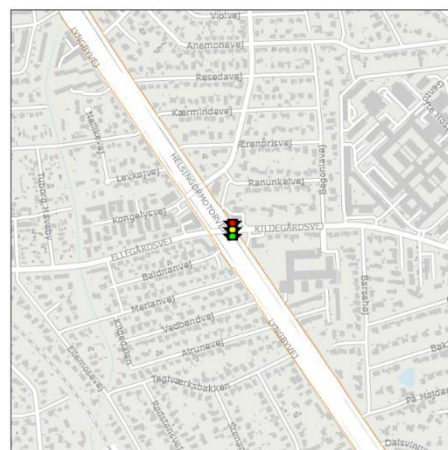
##### Lyngbyvej/Kildegårdsvej samt Gentoftegade

Ved signalreguleringerne Lyngbyvej/Kildegårdsvej samt Lyngbyvej/Gentoftegade er der blevet rødt i længere tid for cyklister for at øge grøntidsperioden for højresvingende bilister. Der er dog ikke mange højresvingende biler, så cyklister oplever ofte, at de holder til ingen nytte. De signaler burde tilpasses, så der ikke er nær så lang grøntid for svingende bilister og længere tid grønt for cyklister.

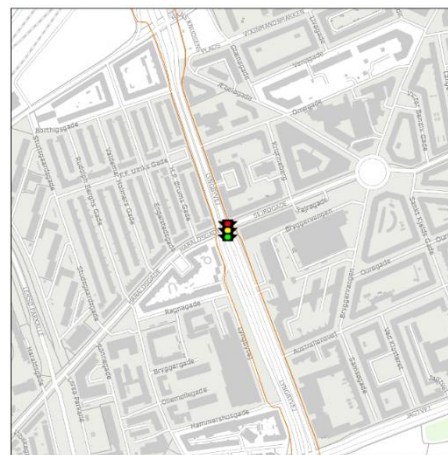
##### Lyngbyvej/Haraldsgade/Sejrøgade

I det signalreguleret kryds ved Lyngbyvej/Haraldsgade/Sejrøgade kan cyklister i nordgående retning få grønt nogle sekunder tidligere samtidig med fodgængerne samt busserne i det midterlagte spor uden at der opstår nogle konflikter med de øvrige trafikanter.

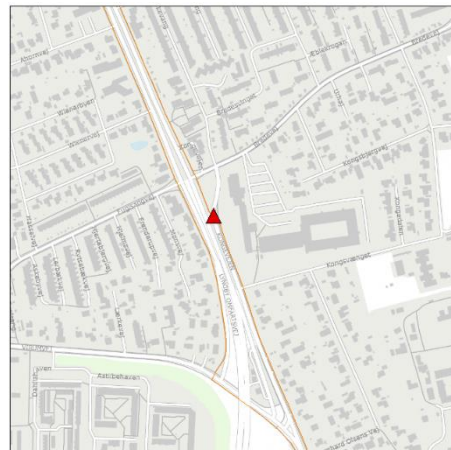
#### Kongevejen ved Bredevej

I nordgående retning lige før at Kongevejen krydser Bredevej i Virum er cykelstiens krydsning af frakørslen udformet meget skarpt. Dette gør, at mange cyklister 'skærer' hjørnet, ved at køre ud på kørebanen tidligere end ved krydsningen. En person foreslår, at der afmærkes/skiltes anderledes, eller etableres en chikane for bilerne, så disse er opmærksomme på krydsningen.

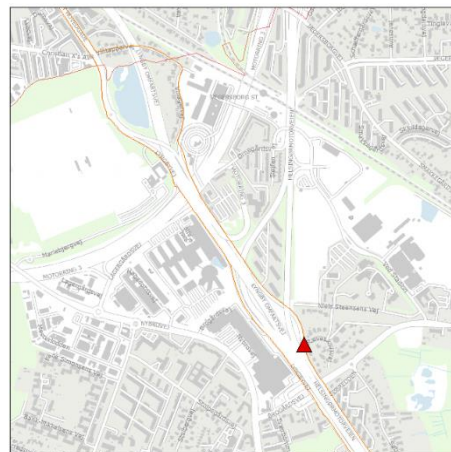
#### Lyngbyvej

Enkelte savner bedre skiltning ved Lyngbyvejens passage af Helsingørsmotorvejen og Motorring 3 i nordgående retning, samt ekstra skiltning i Jægersborg mod DTU.

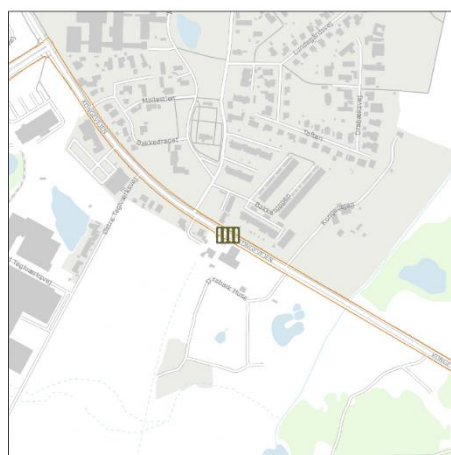
### **Kongevejen ved Circle K tanken i Blovstrød**

Blå cykelstimarkering ønskes ved Circle K tanken i Blovstrød på Kongevejen syd for Blovstrød Byvej.

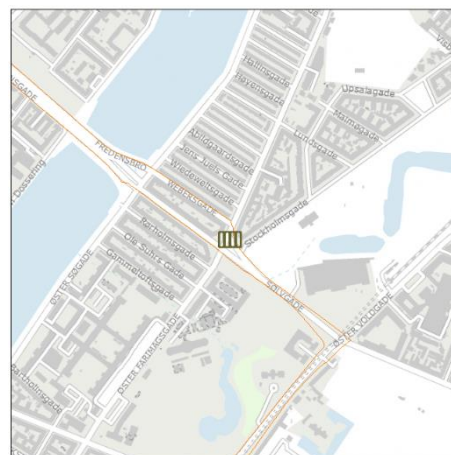
### **Sølvtorvet**

En person savner forbedret cykelstimarkering ved Sølvtorvet i København.

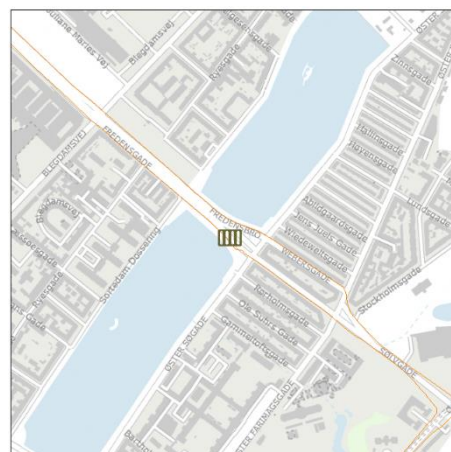
### Fredensbro

Tydeligere og længere afmærkning af cykelbanerne på Fredensbro ønskes. Cyklister, der kommer nordfra og skal videre i sydvestlig retning af Øster Søgade, kan blive blokeret af cyklister, der skal ligeud af Sølvgade i sydøstlig retning.

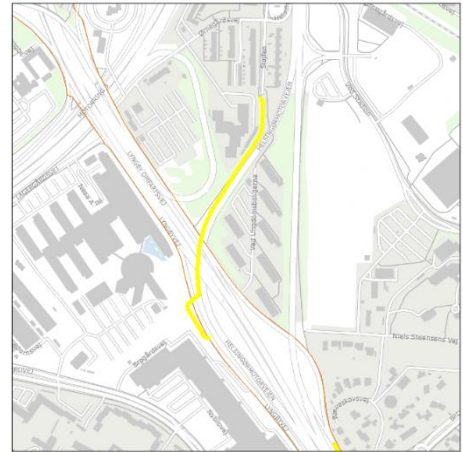
### Tunnel under Lyngbyvej

Adskillige ønsker forbedret belysning i tunnelen under Lyngbyvej ved Helsingørmotorvejens afgrening. Strækningen er ikke en del af supercykelstien men fungerer som tilkørsel til cykelruten for blandt andet DTU-studerende.

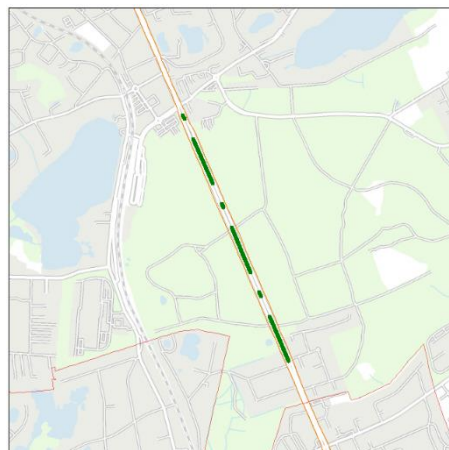
##### Kongevejen ved Geels Bakke

Beskæring af planter og vildfarne grene på Geels Bakke.

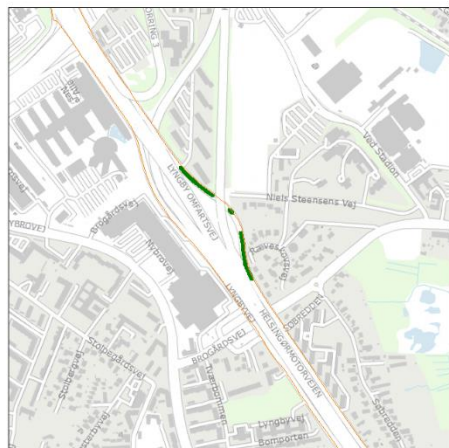
##### Lyngbyvej nord for Brogårdsvej

På den stejle nedkørsel i nordvestgående retning nordvest for Brogårdsvej ønskes beskæring af grene og planter.

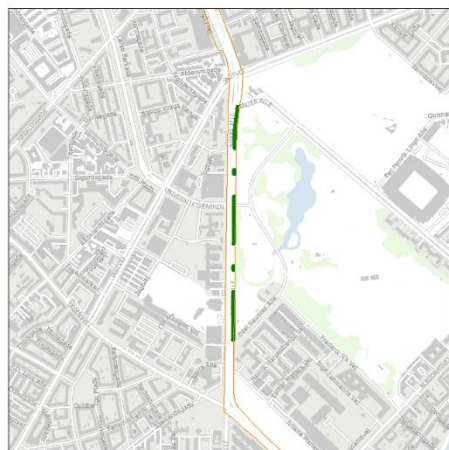
##### Nørre Allé langs Fælledparken

Beplantningen langs Fælledparken på Nørre Allé trænger ofte til beskæring, hvor buske og grene fra træer når ud til cykelstien.

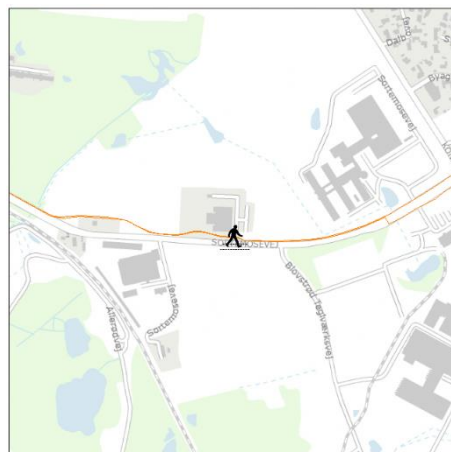
De trafiksikkerhedsmæssige forhold for cyklisterne ved Allerød Privatskole på Sortemosevej bør forbedres, hvor bilister krydser ind over den dobbeltrettede cykelsti.

Desuden bør overgangen ved Sortemosevej 2 gøres mere trafiksikker for cyklister. Mange børn krydser Sortemosevej her og der opstår dagligt farlige situationer, da bilisterne ikke har vigepligten.

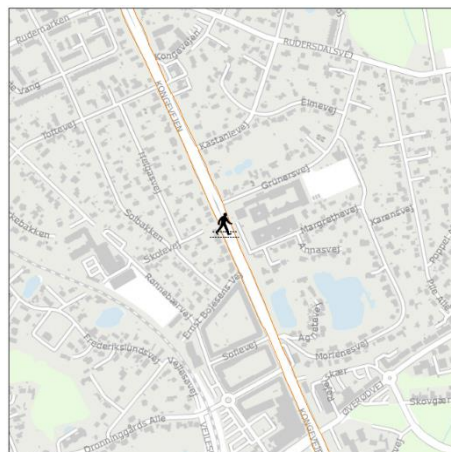
#### Kongevejen ved Ny Holte Skole

På Kongevejen ved Ny Holte Skole holder nogle bilister nogle gange parkeret ind over cykelstien ved afsætning af skolebørn.

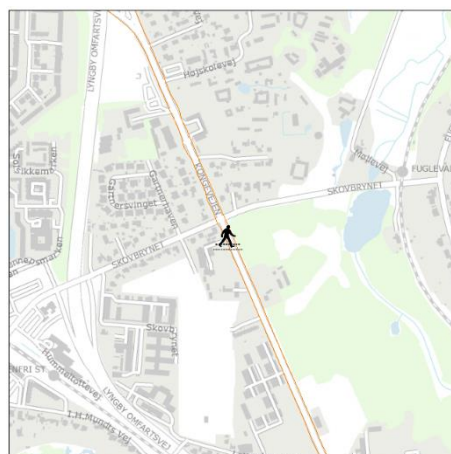
#### Kongevejen ved Sorgenfriskolen

Cykelstien langs Kongevejen nær Skovbrynet fungerer også som skolevej til Sorgenfriskolen (der ligger direkte ud til Kongevejen), hvilket ikke fremgår tydeligt.

En del cyklister kører meget hurtigt og tager ikke specielt hensyn til børn, hvilket gør det utrygt at cykle på ruten med børn.

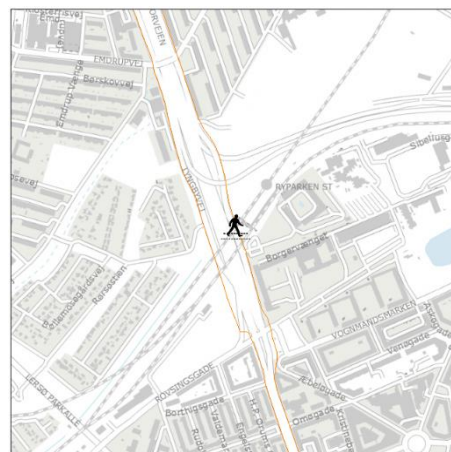
### Lyngbyvej ved Ryparken station

Der opstår ofte farlige situationer ved Ryparken station, hvor buspassagerer krydser cykelstien for at komme med bussen i nordlig retning. Cyklisterne kører i høj hastighed ned af bakken under jernbanen, og mange buslinjer holder ved stationen.

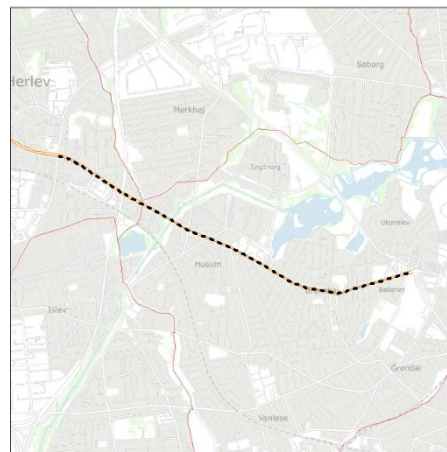
#### MI. Herlev og Bellahøj

Belægningen mellem Herlev Big shoppingcenter og Bellahøj er hullet og med mange ujævne lappeløsninger – særligt fra Vestvolden og til og med Brønshøj i vestgående retning mod København.

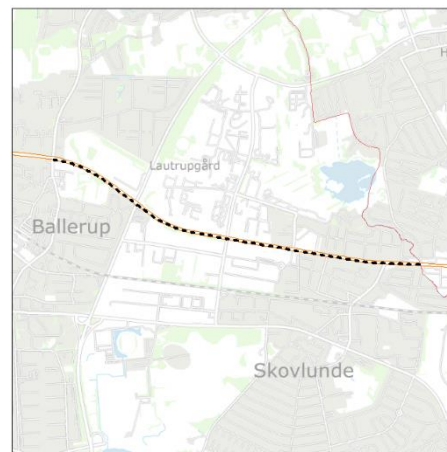
#### I Ballerup og Skovlunde

Bedre asfalt ønskes mellem Ballerup og Skovlunde, hvor belægningen har mange huller, dårlige lappeløsninger samt brønddæksler, der ikke ligger helt i niveau med den øvrige cykelsti.

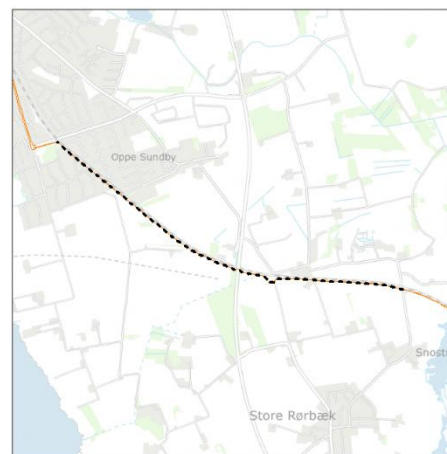
#### Langs jernbanen i Frederikssund

Der er lidt huller og bump i belægningen på cykelstien langs jernbanen lige før Frederikssund. Rødder fra de nærtstående træer skubbet asfalten op – især ved Gyldenstens Vænge.

Desuden er belægningen forringet ved den kommende Vinge station efter sommerens arbejde på jernbanen.

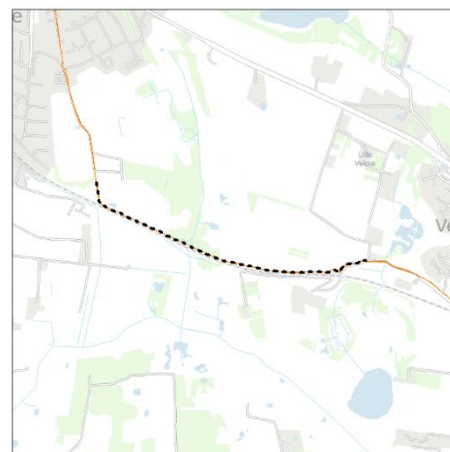
#### **MI. Stenløse og Veksø**

Belægningen på cykelstien langs jernbanen mellem Veksø til Stenløse er ret ujævn.

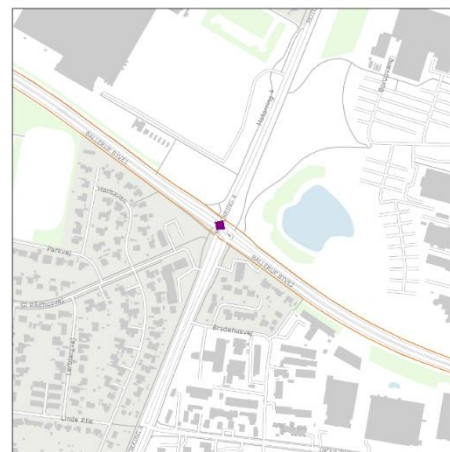
##### **Ring 4/Ballerup Byvej**

I 'Chokoladekrydset' ligger der meget grus og skidt de steder, hvor bilerne ikke kører. Det gør det ikke attraktivt at vælge den rigtige placering som cyklist, af frygt for punkteringer.

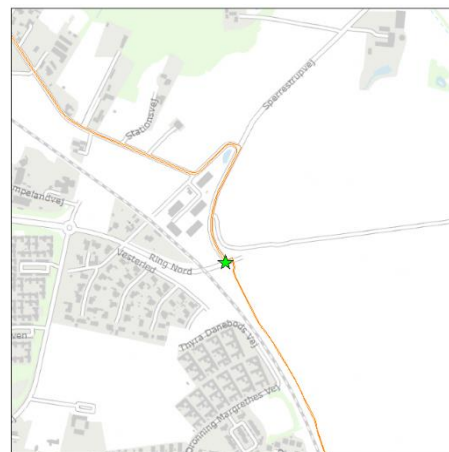
#### Sperrestrupvej/Ring Nord

Ved krydsningen af Ring Nord kommende fra nord af Sperrestrupvej er der dårlige oversigtsforhold, samtidig med, at cyklisterne kommer i høj fart ned af bakken. En bedre og mere synlig krydsning ønskes.

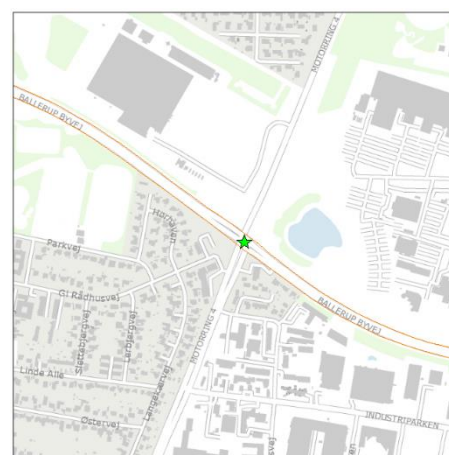
#### Ballerup Byvej/Ring 4

Der savnes et bredere og mere synligt cykelfelt i 'Chokoladekrydset' samt mere plads for venstresvingende cyklister, der kører ad Ballerup Byvej og skal videre ad Ring 4.

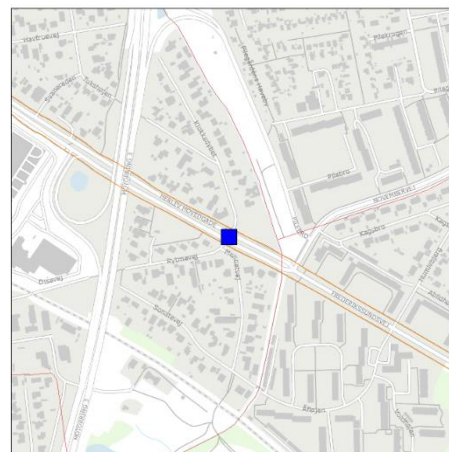
#### **Herlev Hovedgade/Rytmevej**

En person ønsker fodhvilere i det signalregulerede kryds Herlev Hovedgade/Rytmevej.

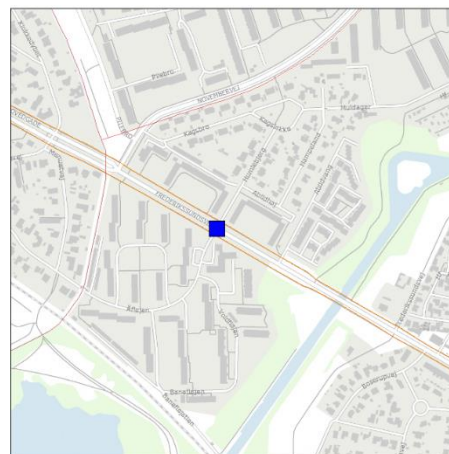
#### **Herlev Hovedgade/Åfløjen**

En person ønsker fodhvilere i det signalregulerede kryds Herlev Hovedgade/Åfløjen.

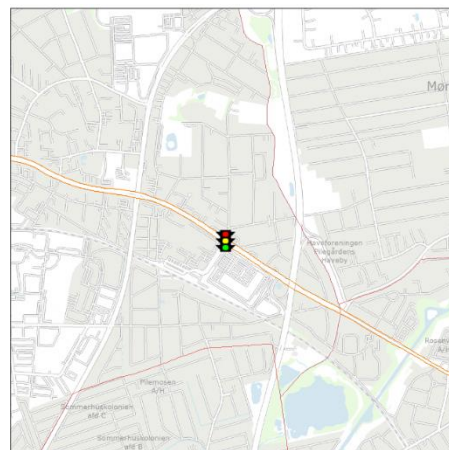
Dette gælder blandt andet ved krydsningen af Herlev Ringvej, Stationsalléen, ved indkørslen til Herlev BIG samt ved tilkørslen til Ring 3.

Ved Frederikssundsvej/Åfløjen/Humlebjerg skifter signalet desuden uanset om der kommer trafikanter fra sidevejene.

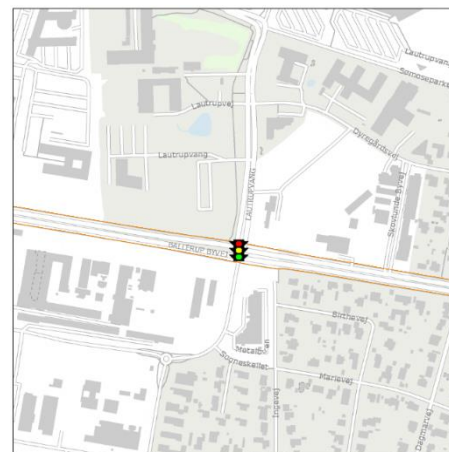
#### MI. Ballerup og Herlev

Mellem Ballerup og Herlev risikerer cyklister ofte at holde for rødt ved et af de mange signalreguleret kryds.

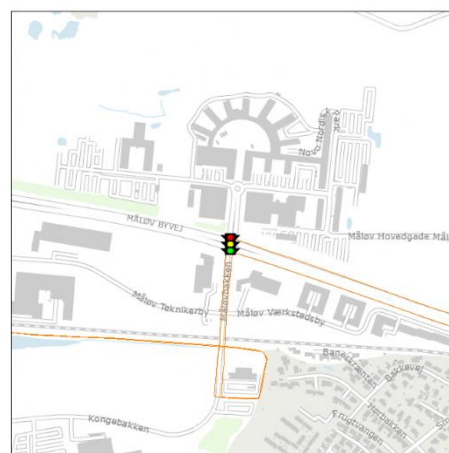
#### Måløv ved Novo

Der er stor utilfredshed med de mange signalreguleret kryds, der er etableret i forbindelse med Novo Nordisk i Måløv. Signalerne skifter udelukkende på bilisternes præmisser og også selvom der ingen bilister er fra sidevejene. Desuden er der længe rødt for cyklister i signalerne, og cyklisterne får rødt længe før at bilisterne i samme retning får rødt.

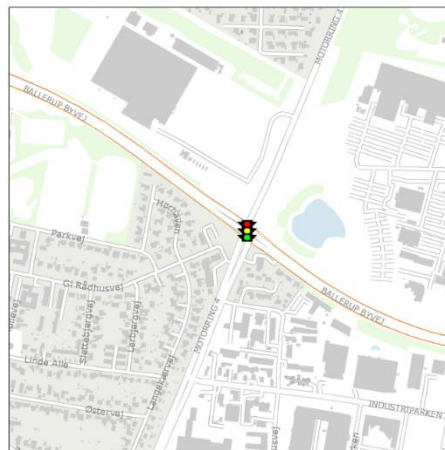
##### **Ballerup Byvej/Ring 4**

Det signalreguleret kryds Ballerup Byvej/Ring 4 ('Chokoladekrydset') har en kort grøn periode for cyklister, der kan have svært ved at nå igennem krydset især om morgen.

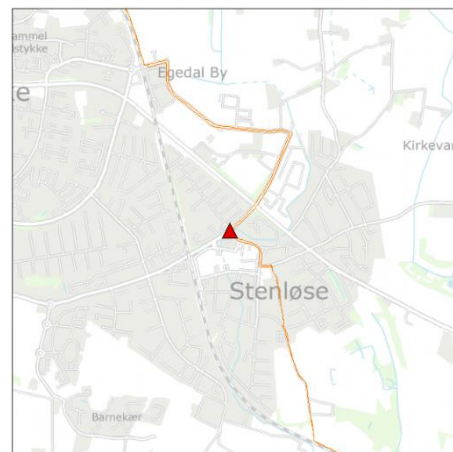
##### Ølstykke og Stenløse

Adskillige savner bedre skiltning på strækningen igennem Ølstykke og især Stenløse, hvor cykelstien ikke følger jernbanen.

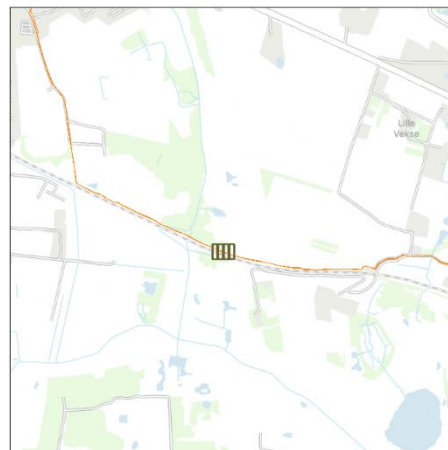
##### Ml. Stenløse og Veksø

Den dobbeltrettet cykelsti mellem Stenløse og Veksø skal markeres med en stiptet linje, så cyklister er opmærksomme på modkørende cyklister.

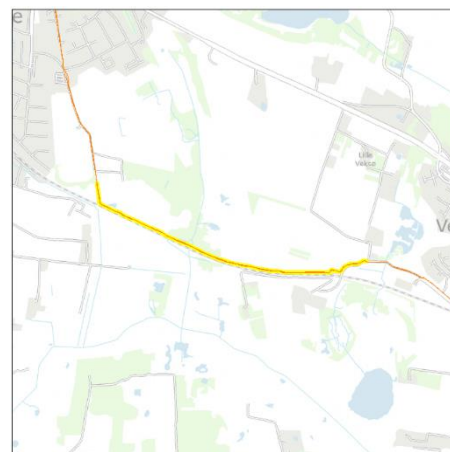
**MI. Stenløse og Veksø**

Cykelstien mellem Veksø og Stenløse mangler belysning.

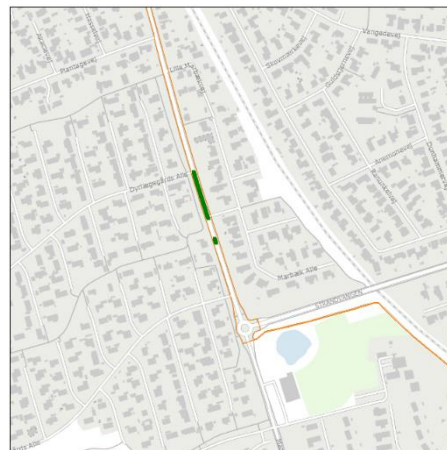
#### Marbækvej

Ca. 200m før rundkørslen ved Marbækvej er der et brombærkrat, der når ud på cykelstien.

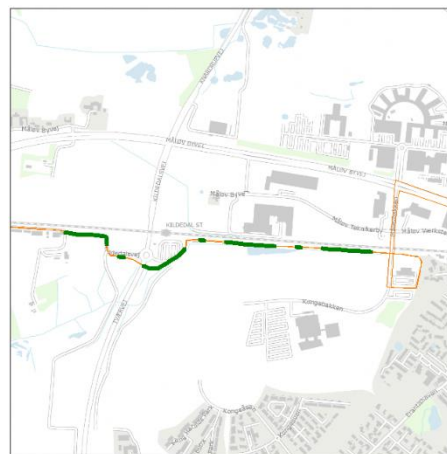
#### Ved Kildedal station

Bedre beskæring ønskes langs cykelstierne i nærheden af Kildedal station.

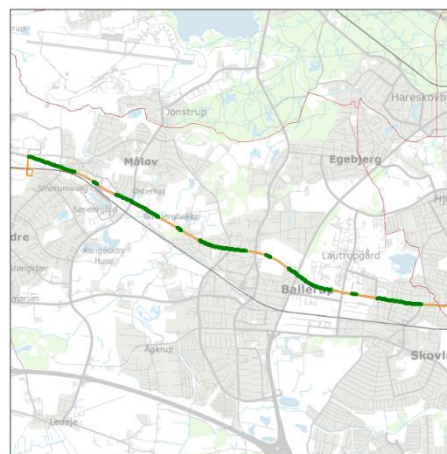
#### Måløv og Ballerup

Beskæring af træer og buske mellem Måløv og Ballerup. Beplantningen hænger ud over cykelstien, og tvinger selv fejmaskinerne af cykelstien.

Beskæringen er især påkrævet langs Ballerup Byvej i Skovlunde i østgående retning lige før Malmparken, samt i vestgående retning vest for Vestbuen.

Desuden bemærker enkelte, at der ligger et væltet træ på strækningen mellem Måløv og Ballerup, som rækker ud på cykelstien.

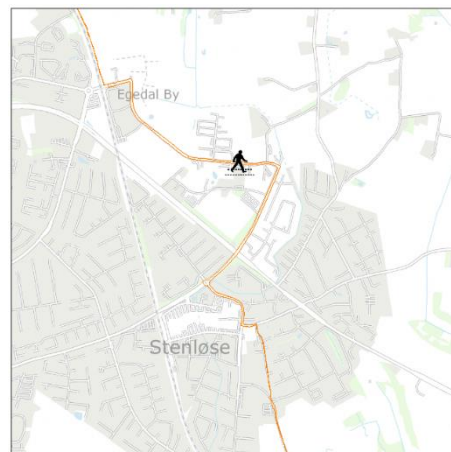
#### **Dam Holme**

På Dam Holme ved Stenløse Privatskole afleverer forældre deres børn på cykelstien. Ofte kører bilisterne op og holder på cykelstien også.

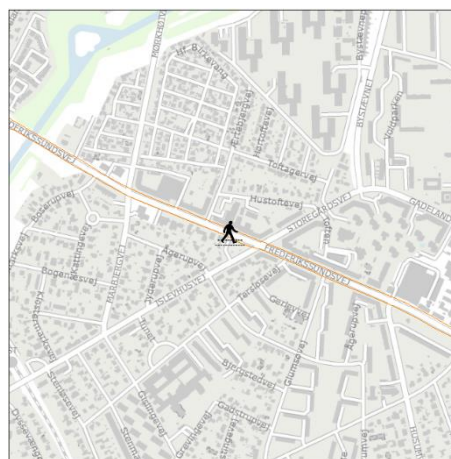
#### **Husum Torv**

Ved busstoppestederne i Husum kan opstå problemer med krydsende fodgængere, der skal med bussen.

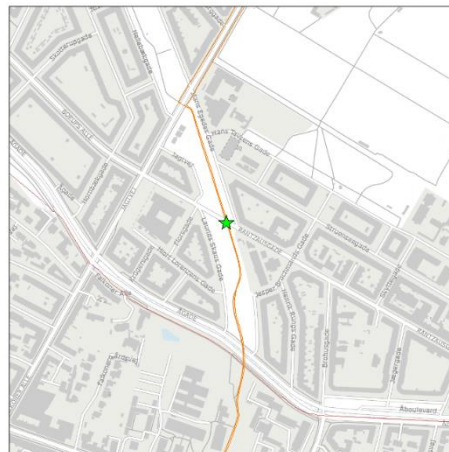
#### Rantzausgade

Mange respondenter ønsker, at der bliver etableret et signalreguleret kryds ved supercykelstiens krydsning med Rantzausgade. Især i myldretiden er der mange cyklister, og der opstår nemt konflikter med de mange krydsende trafikstrømme.

Desuden er højresvinget ned af Rantzausgade kommende fra syd af supercykelstien temmelig skarpt og det kan opmuntre folk til at 'skære' hjørnet ind over fortovet.

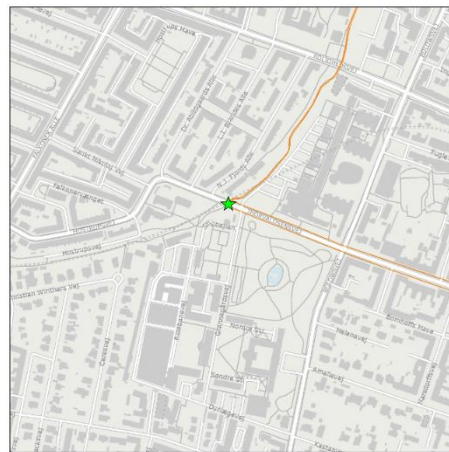
#### Thorvaldsensvej

Adskillige brugere ønsker, at der bliver etableret et signalreguleret kryds ved supercykelstiens krydsning med Thorvaldsensvej, hvor der er mange cyklister og bilister i myldretiden. Der opstår nemt konflikter mellem de mange krydsende trafikstrømme langs Thorvaldsensvej og Den Grønne Sti.

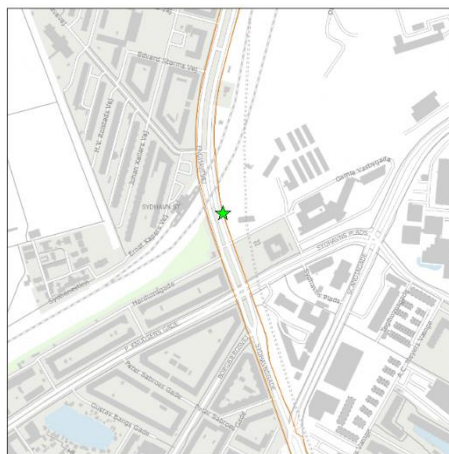
#### Sydhavn Station

Ved Sydhavn Station opstår der nogle gange forvirring mellem cyklister og fodgængere ved fodgængerfeltet på Enghavevej syd for stationen, da der er signaler for fodgængere og bilister, men ikke for cyklister ved fodgængerfeltet.

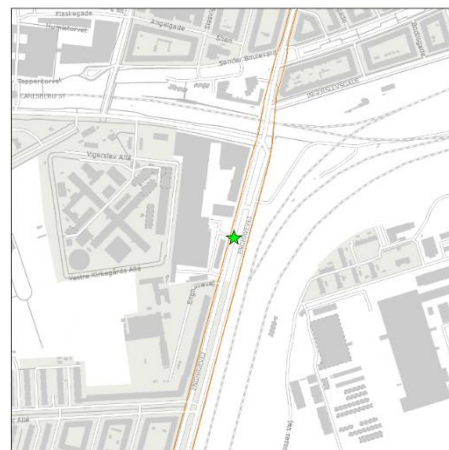
#### Enghavevej ved Bavnehøj Idrætsanlæg

En person savner en lysregulering for cyklister på Enghavevej ud for Bavnehøj Idrætsanlæg.

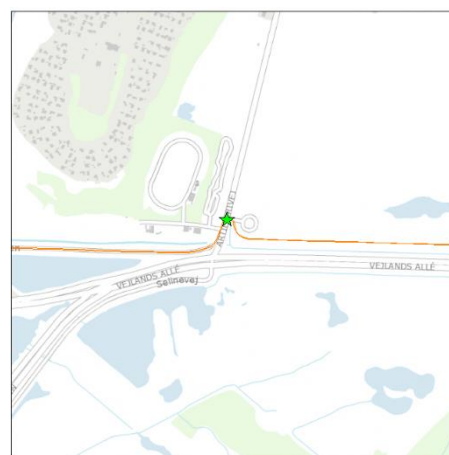
##### Artillerivej

En bedre krydsningsmulighed ønskes ved Artillerivej, hvor cyklister kan komme til at vente længe på en hensynsfuld bilist i myldretiden. To personer foreslår en cykelbro over vejen.

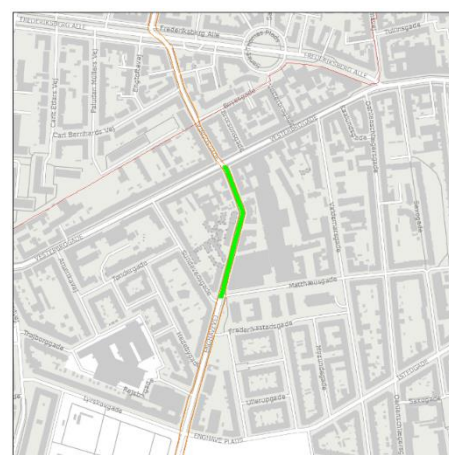
##### Enghavevej/Vesterbrogade

I myldretiden er der meget trafik og mange trafikanttyper i det signalregulerede kryds Enghavevej/Vesterbrogade. En person ønsker en bedre opdeling og mere plads til trafikanterne.

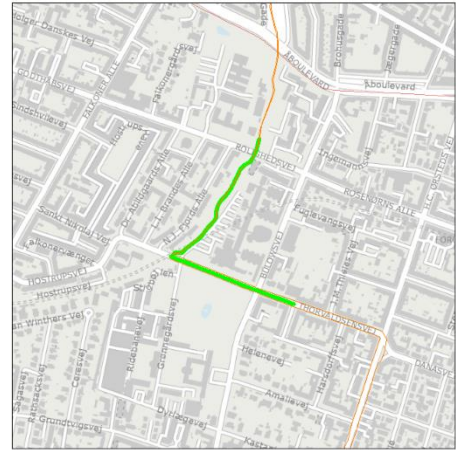
#### Den Grønne Sti og Rolighedsvej

Bredere cykelstier ønskes nær Frederiksberg Campus på Thorvaldsensvej, Den Grønne Sti og ved krydsningen med Rolighedsvej. På Den Grønne Sti gør beplantning og stiens drejede forløb, at det er svært at overhale, og ved krydsningen med Rolighedsvej er der mange cyklister og det er svært, at finde plads til især at foretage venstrestevning.

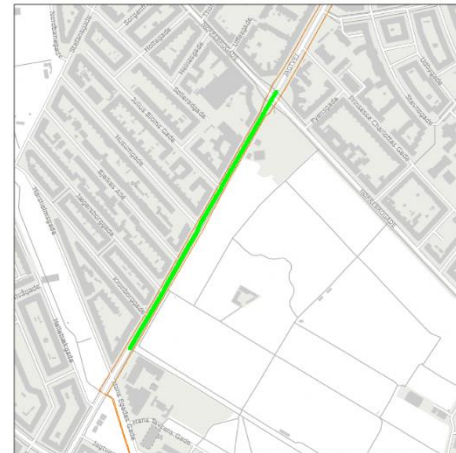
#### Jagtvej langs Assistens Kirkegården

På Jagtvej langs Assistens Kirkegården i nordgående retning savnes en bredere cykelsti. Der er ingen afskærmning mod vejbanen, træerne står tæt på cykelstien og der er ikke plads til mere end to cyklister side om side på cykelstien, hvilket gør det utrygt at overhale.

Desuden savner en person bedre plads på cykelstien ved krydsningen af Nørrebrogade.

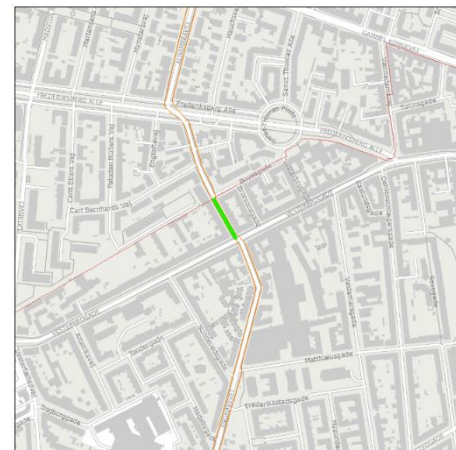
##### Kingosgade

På Kingosgade mellem Vesterbrogade og Boyesgade er der stadig ingen cykelsti. Specielt krydset ved Enghavevej/Vesterbrogade/Kingosgade er slemt fordi vejen snævrer ind og der samtidig kører busser.

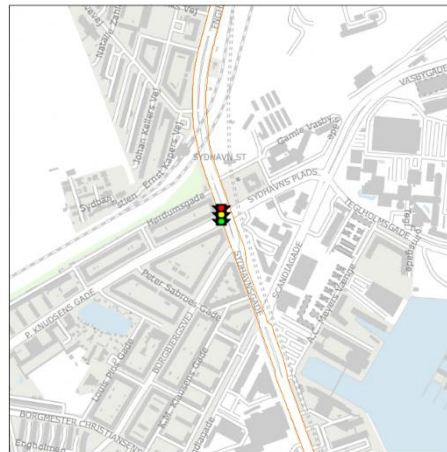
#### Enghavevej ved Sydhavn Station

Der savnes en bedre koordinering af de signalregulerede kryds ved Sydhavn Station i sydgående retning.

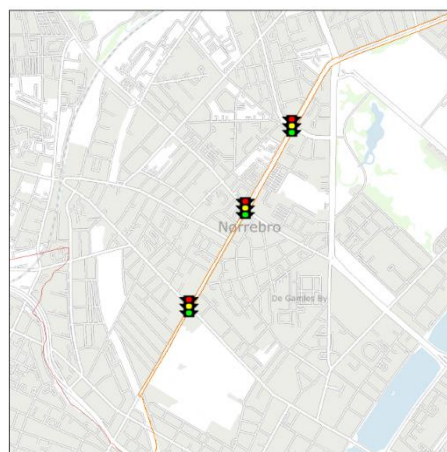
#### Jagtvej ml. Nørrebro og Østerbro

Der ønskes en koordinering af de signalregulerede kryds langs Jagtvej mellem Nørrebro og Østerbro. Hvor man skal accelerere eller decelerere mellem hvert kryds, hvis man vil undgå at skulle stoppe op.

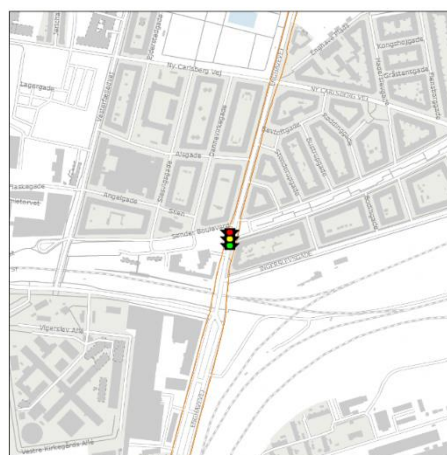
#### Enghavevej ved Sønder Boulevard

Ved Enghavevej er der to signalregulerede kryds og en signalreguleret fodgængerovergang efter hinanden indenfor 100-150 meter omkring Sønder Boulevard. På uheldige tidspunkter kan man som cyklist risikere at skulle stoppe op alle tre gange på den korte strækning.

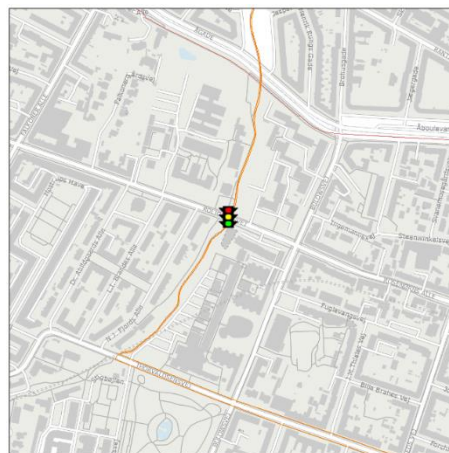
##### **Rolighedsvej**

Til at afhjælpe trængselsproblemerne ved krydsningen af Rolighedsvej foreslår enkelte respondenter, at grøntiden øges for cyklisterne på tværs af vejen.

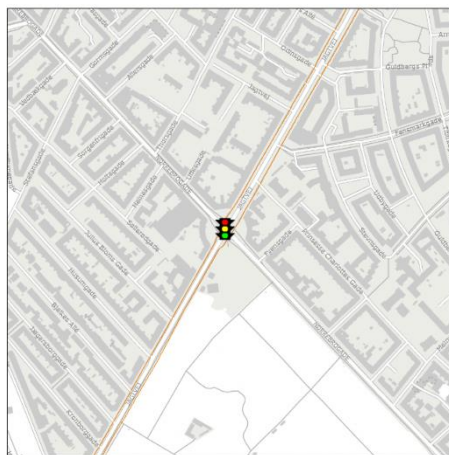
##### **Jagtvej/Nørrebrogade**

Enkelte brugere savner en hurtigere omløbstid ved krydsningen af Nørrebrogade, hvor man som cyklist på Jagtvej, kan komme til at vente i lang tid.

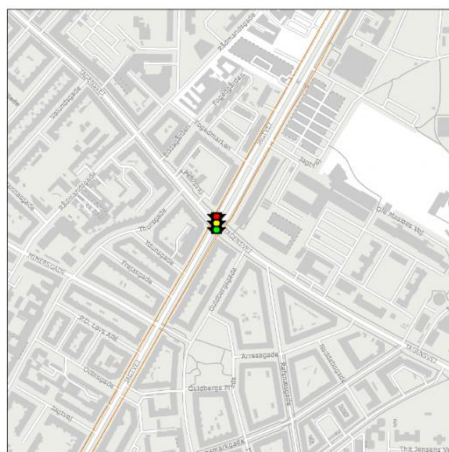
##### **Jagtvej/Tagensvej**

Ved det signalreguleret kryds Jagtvej/Tagensvej er der mange trafikanter og trafikanttyper. Flere brugere oplever det som utrygt for cyklister at krydse Tagensvej pga. højresvingende bilister fra Jagtvej.

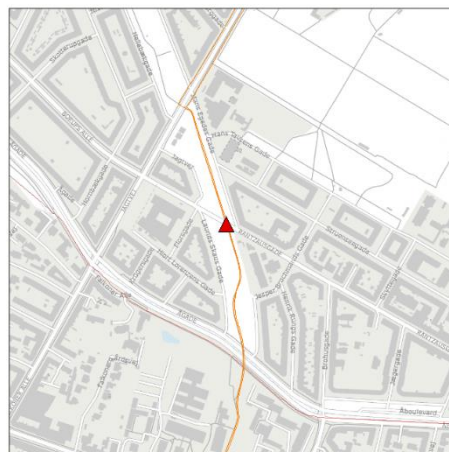
##### **Rantzausgade**

Enkelte savner yderligere skiltning ved Rantzausgade, der gør cyklister på Den Grønne Sti opmærksomme på tværgående trafik.

En foreslår, at man sætter lignende skilte op, som tilfældet er ved Den Grønne Stis krydsning af Nørrebrogade og Mimersgade.

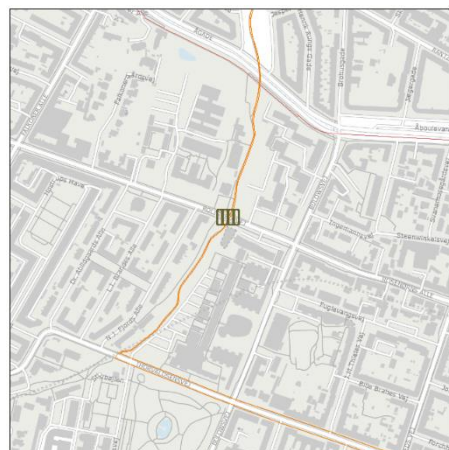
##### **Rolighedsvej**

Enkelte personer ønsker tydeligere afmærkning af, hvor det er muligt at placere sig, når man skal svinge til venstre ved Rolighedsvej.

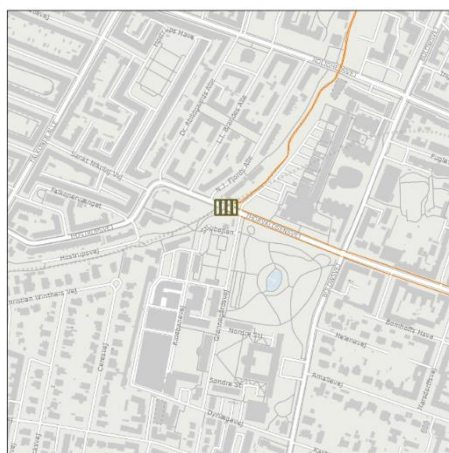
##### **Thorvaldsensvej**

Der er et ønske om at ændre vigepligtsforholdene ved krydsningen af Thorvaldsensvej, således at bilister skal holde tilbage for krydsende cyklister.

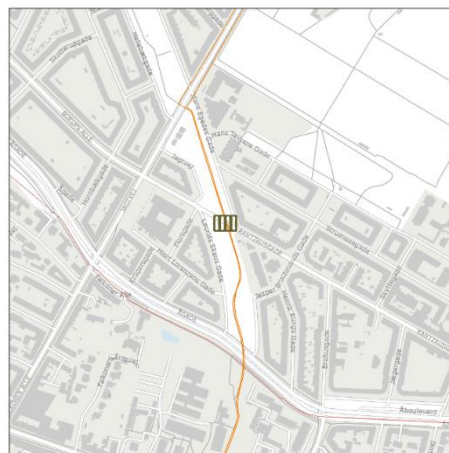
### **Rantzausgade**

Ved busslusen ved Rantzausgade er det svært at foretage venstresving, da der ikke er meget plads til cyklister, der venter på ophold i trafikken for videre kørsel.

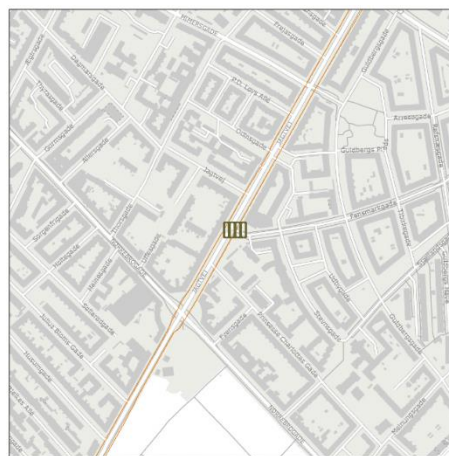
### **Jagtvej/Fensmarksvej**

En person ønsker en svingbane på cykelstien, hvor Fensmarksvej møder Jagtvej samt ved Prinsesse Charlottes Gade.

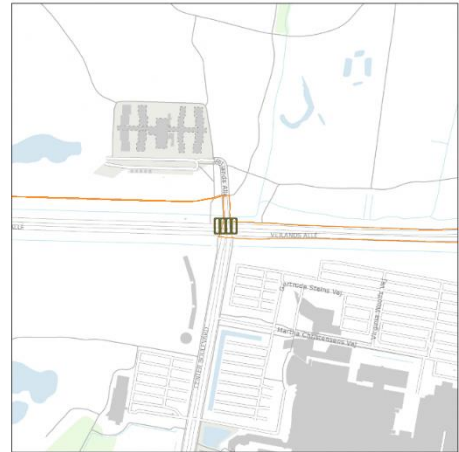
### **Vejlands Allé/Center Boulevard**

En person ønsker tydeligere blå cykelmarkering ved cykelovergangen på Vejlands Allé/Center Boulevard.

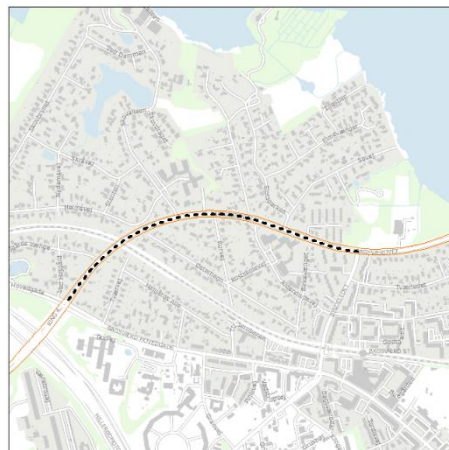
#### Bagsværdvej

På Bagsværdvej i østgående retning fra og med krydset Ring 4/Bagsværd Hovedgade til Bagsværd Sø (Bindeledet) er belægningen af ringe kvalitet. Belægningen er ujævn med mange huller, 'usynlige' fordybninger og bump samt utilfredsstillende reparationer af asfalten. Problemet bliver alvorligere af, at det går ned af bakke på strækningen, og at cyklisterne har høj fart.

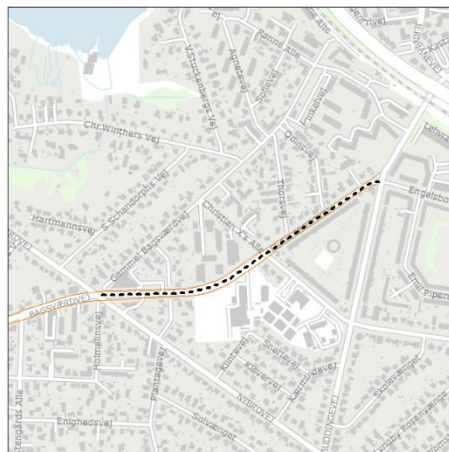
#### Engelsborgvej

På den sydøstlige side af Engelsborgvej er belægningen tilpasset de mange indkørsler til rækkehusene, således at ejerne kan køre direkte ind på deres p-pladser. Dette gør at cykelstitracéet ændrer niveau ved hver indkørsel, og at det kan være farligt, at cykle tæt på vejbanen. Således får især overhalende cyklister sig en pukkelpist-tur.

I øvrigt er der et sted før indkørslen til Netto ved Nybrovej/Bagsværdvej i vestgående retning, hvor regnvandet ikke bliver ledt fra cykelstien, og der samler sig meget vand ved regnvejr.

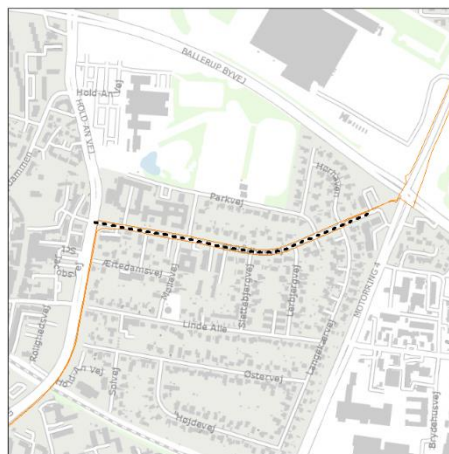
#### Gl. Rådhusvej

Bedre belægning ønskes på Gl. Rådhusvej.

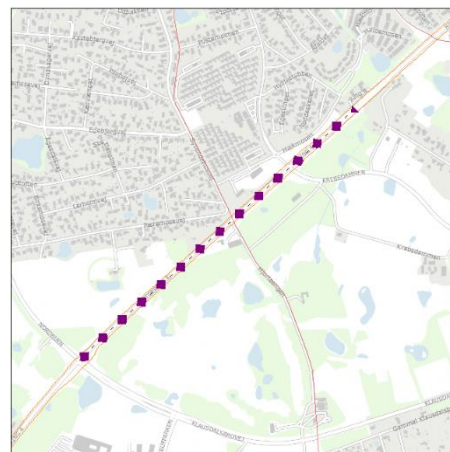
### Mellem Ballerup og Bagsværd

Fjern nedfaldne blommer eller beskær evt. træerne på cykelstierne på begge sider af Ring 4 mellem Ballerup og Bagsværd. Dette er især et udtalt problem i august og september på strækningen mellem Klausdalsbrovej og Shell tanken ved Hækmosen.

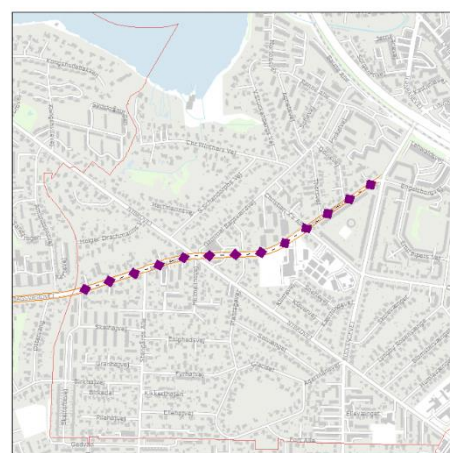
### Lyngby

Oftere fejning/støvsugning af cykelstierne i Lyngby ønskes.
